Réf. : CONV-000173

Wavre, le 30 janvier 2026

Durabilité des systèmes d'infiltration et efficacité du nettoyage des systèmes d'infiltration enterrés

Rapport scientifique reprenant les résultats des premiers essais

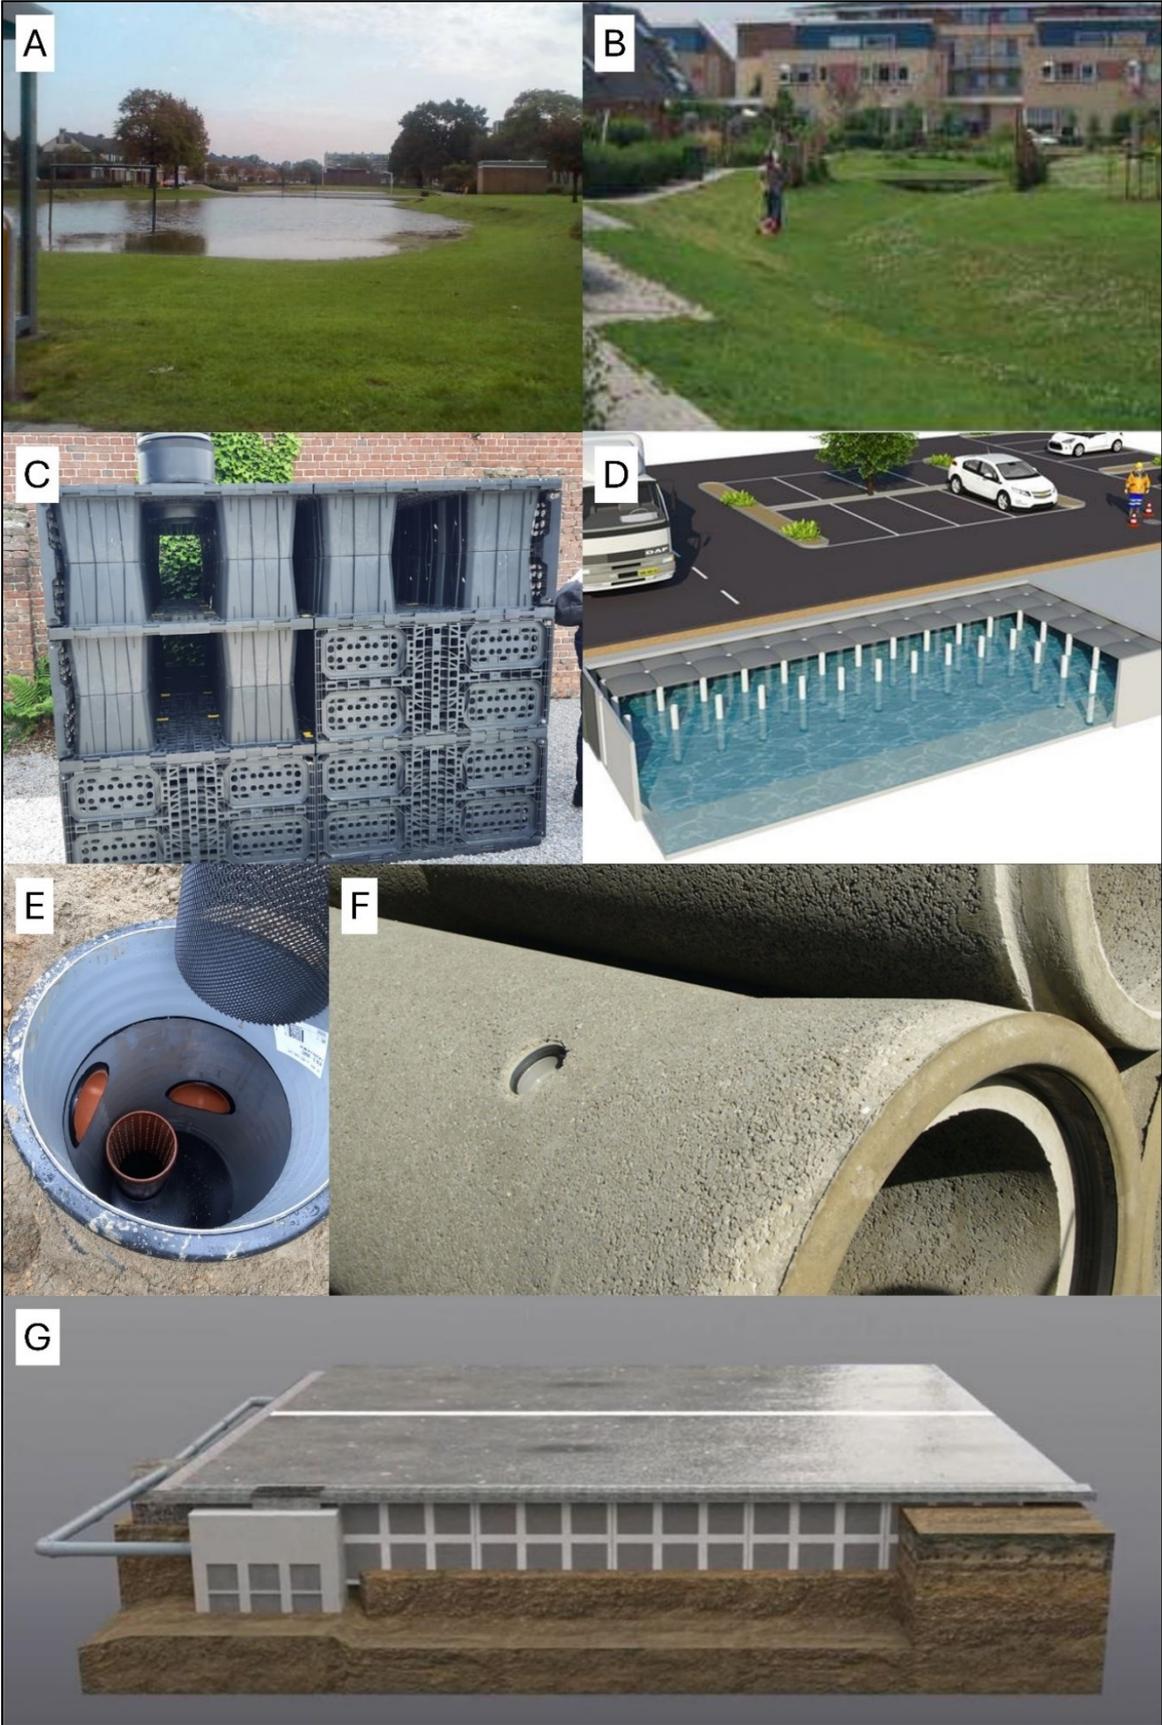
Figure 1 (page précédente) : Exemples de systèmes d'infiltration de surface (A-B) et enterrés (C-G). A : Champ d'infiltration en cours de tamponnement (VLARIO, 2025) ; B : Noue compartimentée (VLARIO, 2025) ; C : Structures alvéolaires ultra-légères (Vanelstraete et al., 2025) ; D : Schéma d'une cave d'infiltration sous un espace de parking (Good Urban Practice, 2025) ; E : Sommet d'un tuyau vertical d'infiltration mis en œuvre, avec trop-plein (BlauwGroenVlaanderen, 2022) ; F : Tuyaux en béton poreux (Tubobel Group, 2021) ; G : Schéma d'une chaussée avec infiltration dans la sous-fondation par injection latérale (Aquafin, 2025).

Les solutions naturelles d'infiltration offrent un bon compromis entre espaces verts et faibles coûts de mise en œuvre, pour peu que l'on dispose d'une surface suffisante d'un sol raisonnablement perméable (Figure 1.A,B) (Teller et al., 2023; Vanelstraete et al., 2025; VLARIO, 2025). Lorsque de tels aménagements ne sont pas suffisants, ou envisageables, les systèmes d'infiltration enterrés peuvent offrir une alternative viable (Pillaert, 2025). De manière générale et non exhaustive, ces systèmes enterrés peuvent être catégorisés comme suit :

- Les tuyaux d'infiltration : horizontaux comme verticaux, leur potentiel d'infiltration provient d'une perméabilité de leur surface garantie par des perforations (voir section 3.2.2), ou du béton poreux (Figure 1.E,F) (VLARIO, 2025).

Les structures alvéolaires ultra-légères (SAUL), unités géocellulaires ou encore caissons d'infiltration (Figure 1.C), sont utilisées depuis les années 1980 pour la rétention d'eaux pluviales, bien que leur utilisation ne se soit généralisée que récemment (BPF PIPES GROUP, 2022; Wong, 2020). Des déclinaisons de ce système existent avec ou sans trop plein, ou encore en aval d'une chambre de sédimentation pour permettre une revalorisation des volumes stockés (Lee et al., 2025).

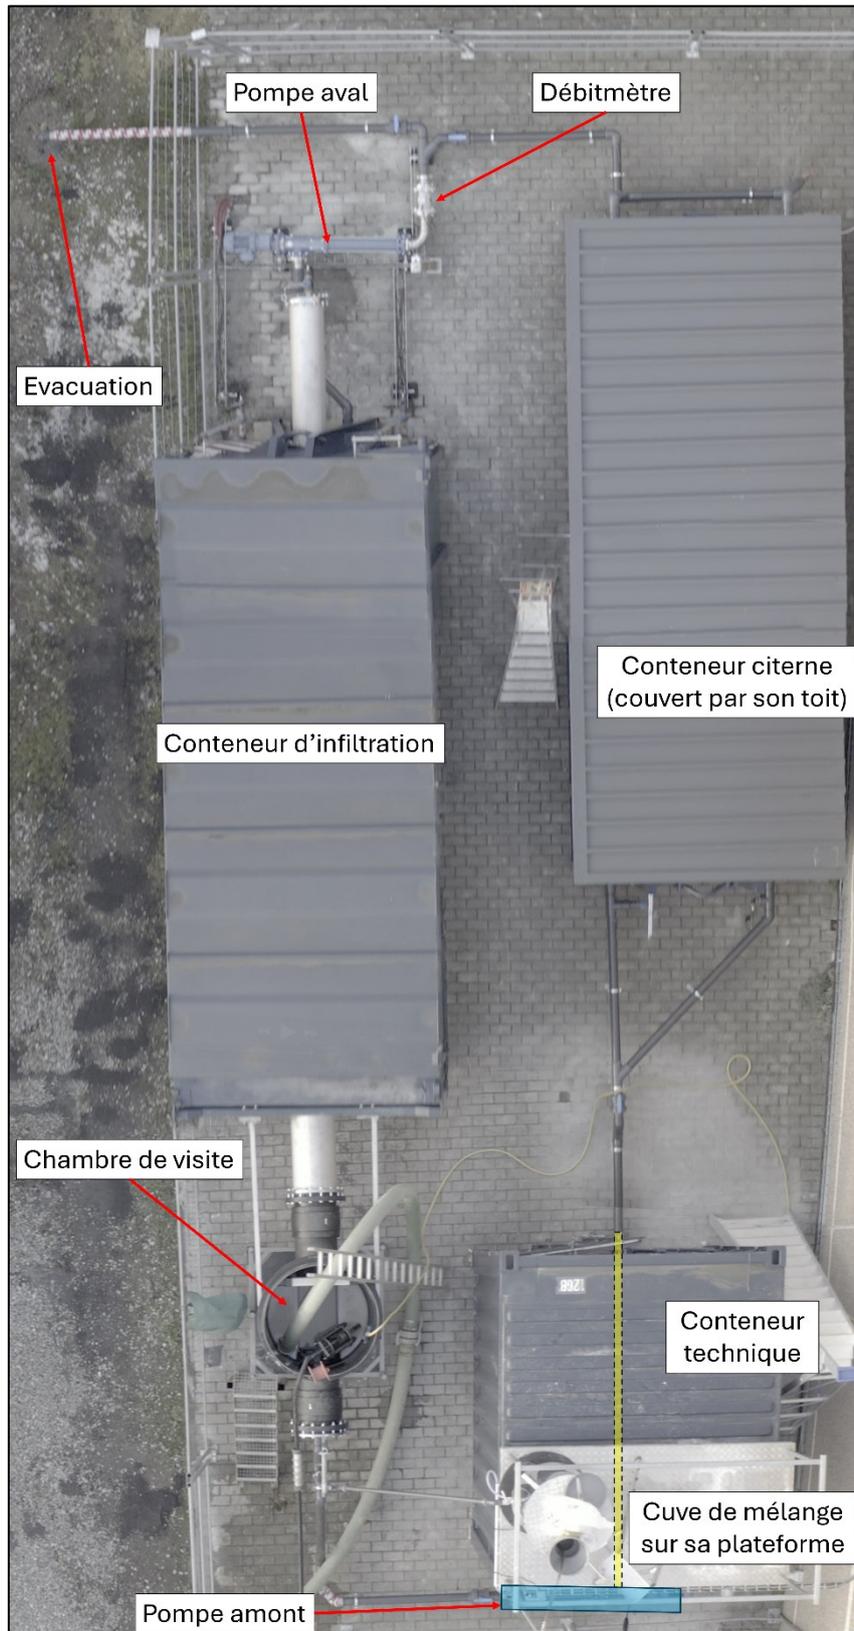
Figure 2 : Photo aérienne du poste d'essai finalisé en fonctionnement. La pompe amont et le prolongement du tuyau en PVC qui l'alimente sont ici masqués par le conteneur technique.

Le modèle retenu du poste d'essai repose sur la fabrication et l'interconnexion de sept modules :

- Un conteneur faisant office de réserve d'eau ;
- Des éléments de tuyauterie fonctionnant en circuit fermé ;
- Deux pompes à vis déportée ;
- Une chambre de visite ;
- Une cuve de mélange du polluant ;
- Le conteneur d'infiltration, abritant la simulation de sol drainant et le dispositif d'infiltration enterré ;
- Un débitmètre à induction magnétique.

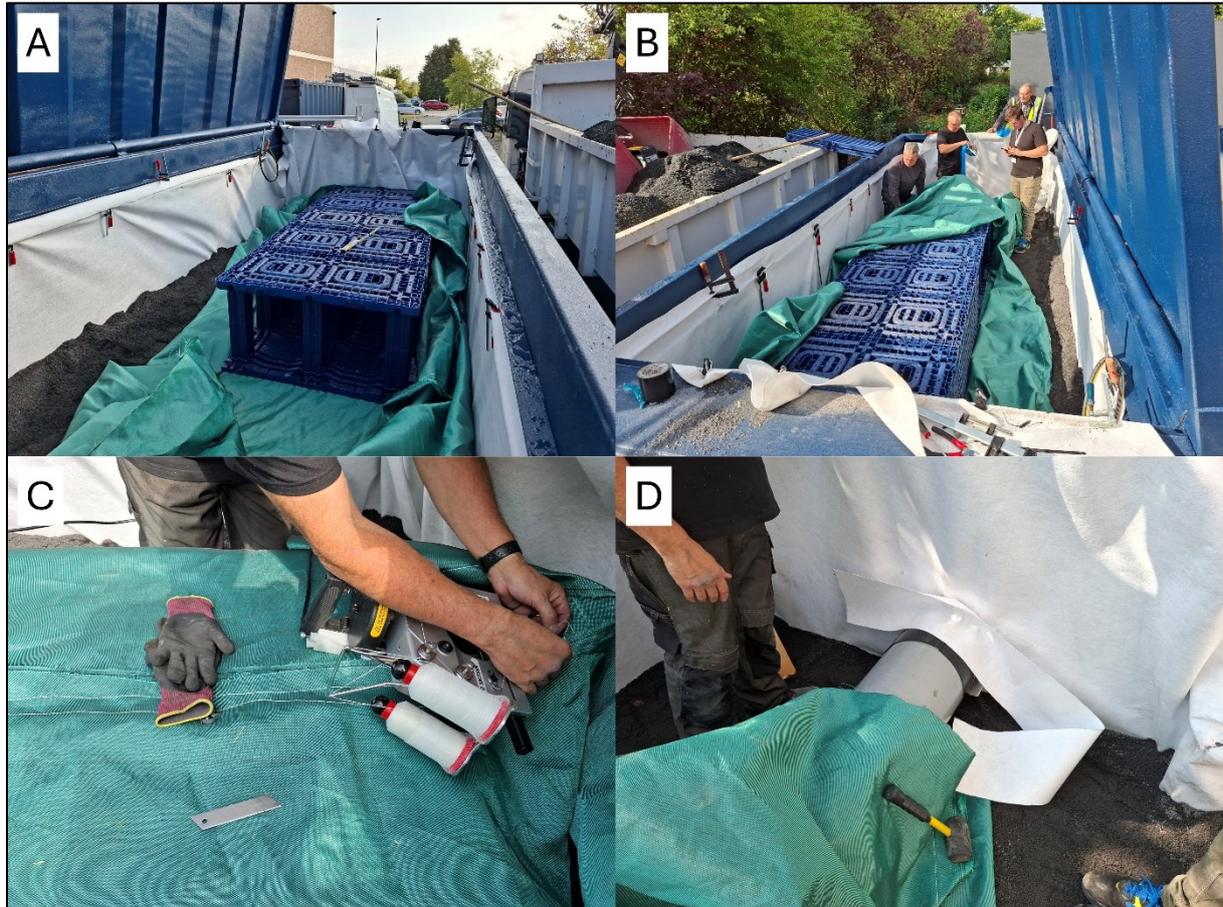
Figure 3 : Installation des structures alvéolaires ultra-légères dans le conteneur d'infiltration. A : Pose des premiers caissons sur la couche compactée de fondation, et sur un géotextile de filtration de type 5.3 (COPRO, 2024) ; Ensemble des sept caissons emboîtés et reliés aux ouvertures de chaque côté du conteneur ; C : Fermeture du géotextile de filtration par coutures mécaniques et lignes de colle à chaud ; D : étanchéification des tuyaux de connexion par des bandes géotextiles et des lamelles de caoutchouc.

La pose au sein du conteneur d'infiltration s'est faite d'abord en installant les cinq premiers et le dernier caissons sur un géotextile filtrant de type 5.3 (COPRO, 2024), pour les connecter aux ouvertures du conteneur par des tubes en inox de 400 mm (amont) et 300 mm (aval) (Figure 3.A,B). Le sixième caisson a été posé par la suite pour refermer le système. Le géotextile de filtration a été ensuite tendu et refermé autour des caissons par collage et couture mécanique (Figure 3.C). L'étanchéité est assurée par des jointoiments en silicone, des lamelles de caoutchouc de 3 mm d'épaisseur, et des couches de géotextiles maintenues en place sur la circonférence des tuyaux par points de colle, coutures et colliers serrants (Figure 3.D).

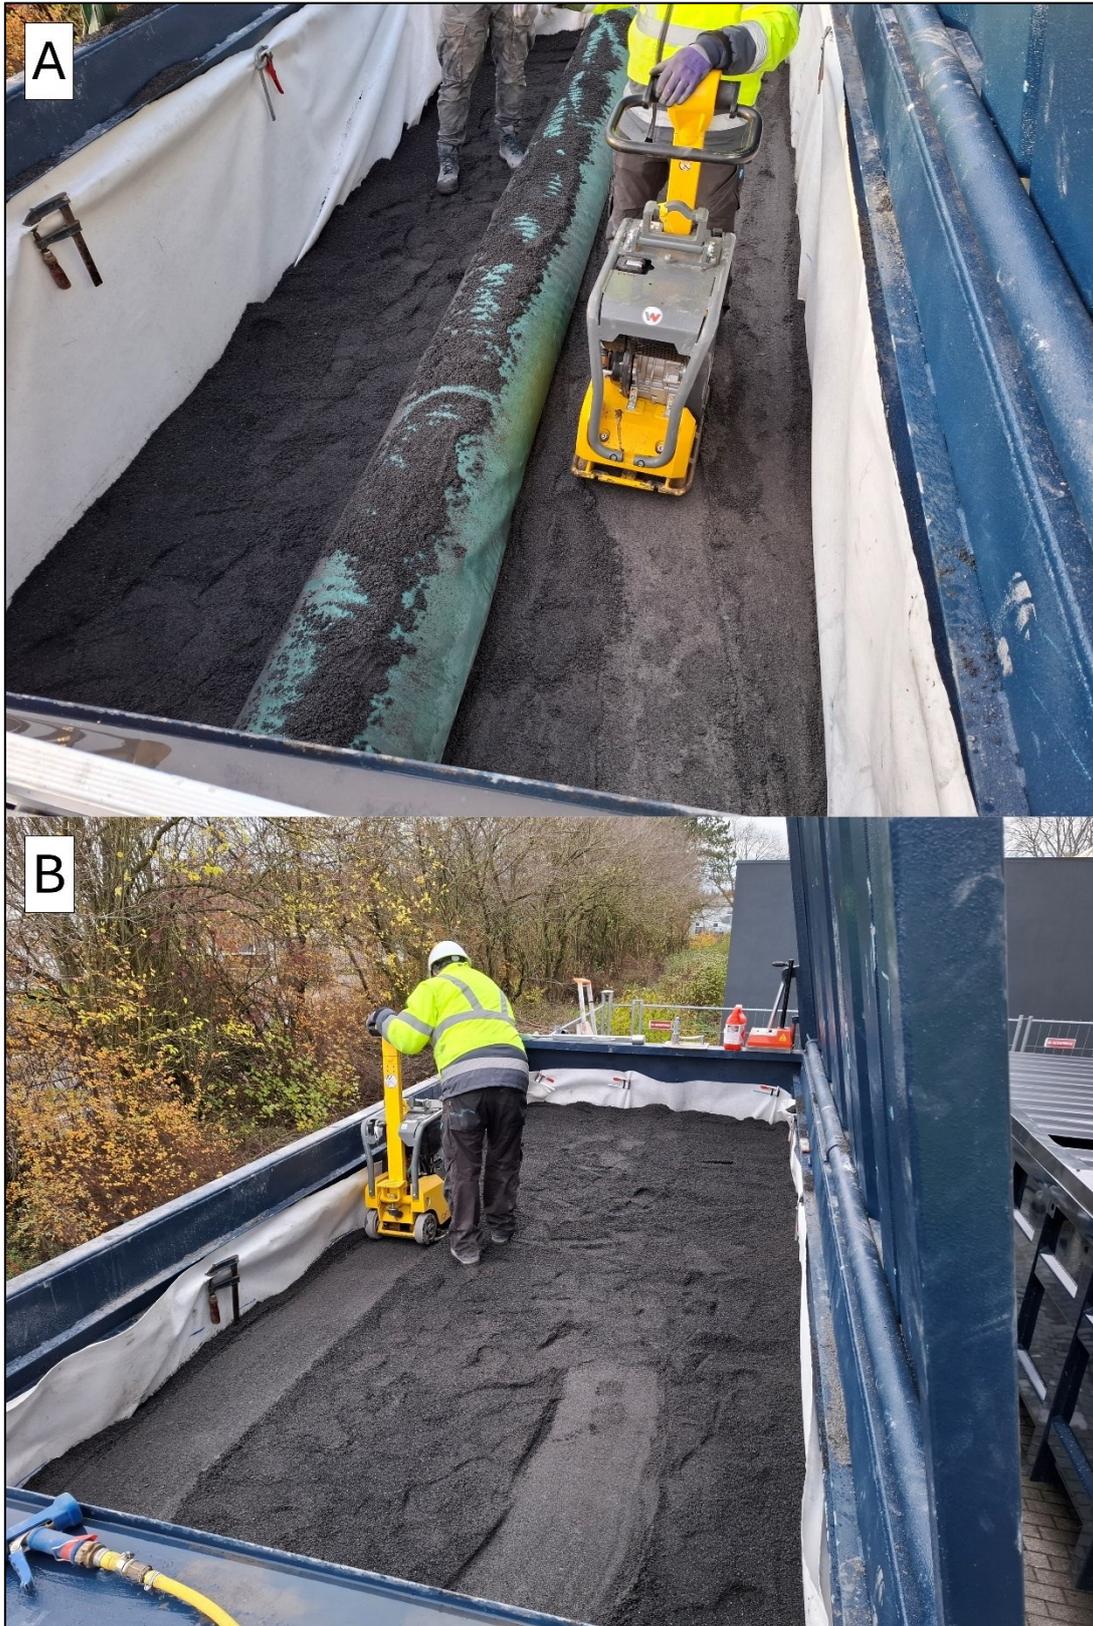
Figure 4 : Installation du tuyau perforé en PP et remplissage du conteneur d'infiltration. A : Répartition d'une couche de sable autour du tuyau en PP fraîchement posé ; B : Compactage à la plaque vibrante de l'avant-dernière couche de sable d'infiltration.

Le volume plus faible occupé par le tuyau perforé par comparaison aux caissons SAUL ont requis un plus grand volume de sable d'infiltration pour terminer le remplissage du conteneur. En revanche, son alignement au centre a facilité le compactage, qui a pu intégralement se faire à la plaque vibrante (section 4.3.1 ; Figure 4.B).

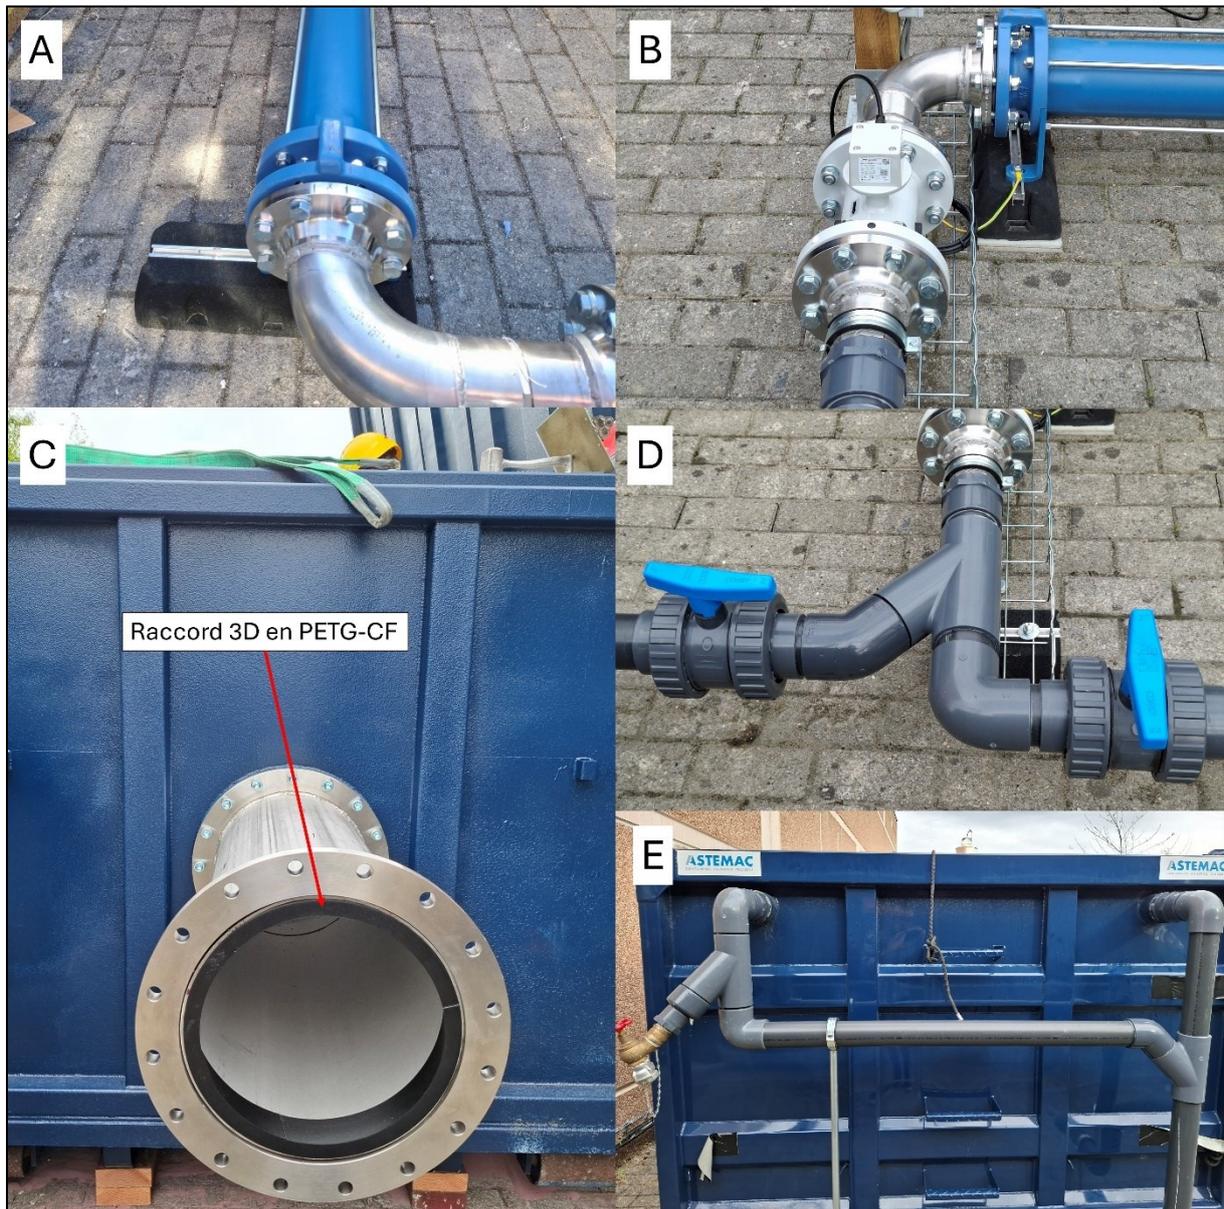
Figure 5 : Eléments constitutifs notables du circuit d'eau. A-B : Connecteurs en inox accommodant les entrées et sorties des deux pompes et du débitmètre inductif ; C : Pièces de raccordement en PETG-CF (polyéthylène téréphtalate modifié au glycol et fibre de carbone), imprimées en 3D pour une parfaite étanchéité ; D : Vanne de direction vers le conteneur citerne (gauche) ou vers le réseau d'égouttage (droite) ; E : Conduites vers l'entrée du conteneur citerne, avec possibilité d'y connecter une arrivée d'eau semi-automatisée en provenance du bâtiment pour le remplissage (gauche).

Le circuit d'eau du poste d'essai est constitué d'éléments de tuyauterie pour la plupart en PVC-HD, d'un diamètre intérieur de 3 pouces. Toutefois, de nombreux ajustements ont été à prévoir. Cela inclut : (i) des adaptateurs de et vers les conteneurs (de diamètre 4 pouces), (ii) des raccordements avec des connecteurs en inox en entrée et sortie de chacune des deux pompes et du débitmètre (Figure 5.A,B), ainsi que (iii) des sections biseautées créées par impression 3D pour accommoder des petites mais significatives différences de diamètre (Figure 5.C).

Un ensemble de robinets a également été installé le long de ce circuit pour ouvrir ou fermer le conteneur citerne, diriger l'eau en sortie de débitmètre vers la citerne ou l'évacuer vers le réseau d'égouttage (Figure 5.D), ou encore y raccorder l'arrivée d'eau en provenance du bâtiment pour remplir le conteneur citerne (Figure 5.E).

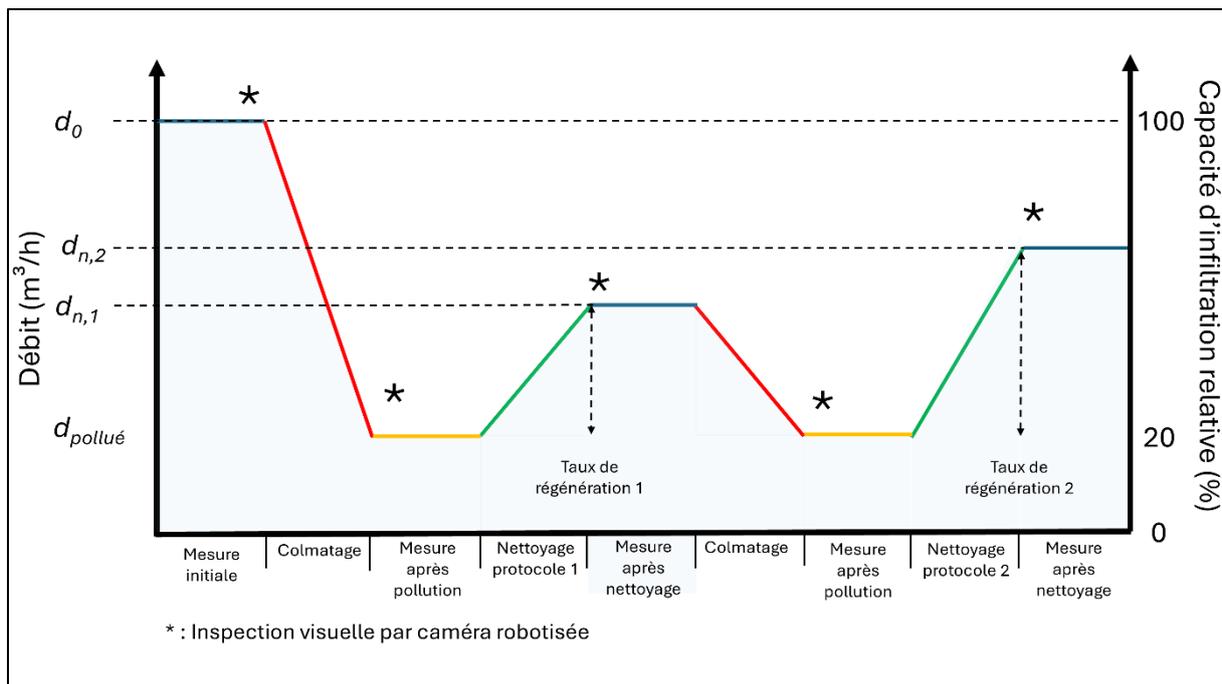
Figure 6 : Principe théorique d'un essai, subdivisé en ses différentes étapes, et exprimé selon en termes de débits apparents, ou relativement à la capacité d'infiltration initiale du système. Schéma pas à l'échelle.

Cette section vise à établir un mode opératoire typique d'un essai, qui se subdivise en trois parties : (i) l'établissement d'un état stationnaire, (ii) une phase d'infiltration en présence de l'élément polluant et (iii) l'inspection, nettoyage et remesure du système. Chaque système d'infiltration est colmaté et curé à deux reprises, pour tester un plus large éventail de protocoles de nettoyage. La suite des opérations est schématiquement représentée en Figure 6.

Une inspection visuelle supplémentaire est lancée après le curage, afin de déterminer l'efficacité du protocole, et de constater d'éventuels dégâts qu'il aurait occasionnés. L'expérience se termine par une nouvelle mesure de débit à l'eau claire, après acquisition d'un état stationnaire. Le débit après nettoyage [d_n] est comparé au débit initial, et le taux de régénération peut être calculé. Pour un débit résiduel de 20%, le taux correspond à : $[R_{0,20}(\%) = 100 * (\frac{d_n}{d_0} - 0,2)]$ (Figure 6).

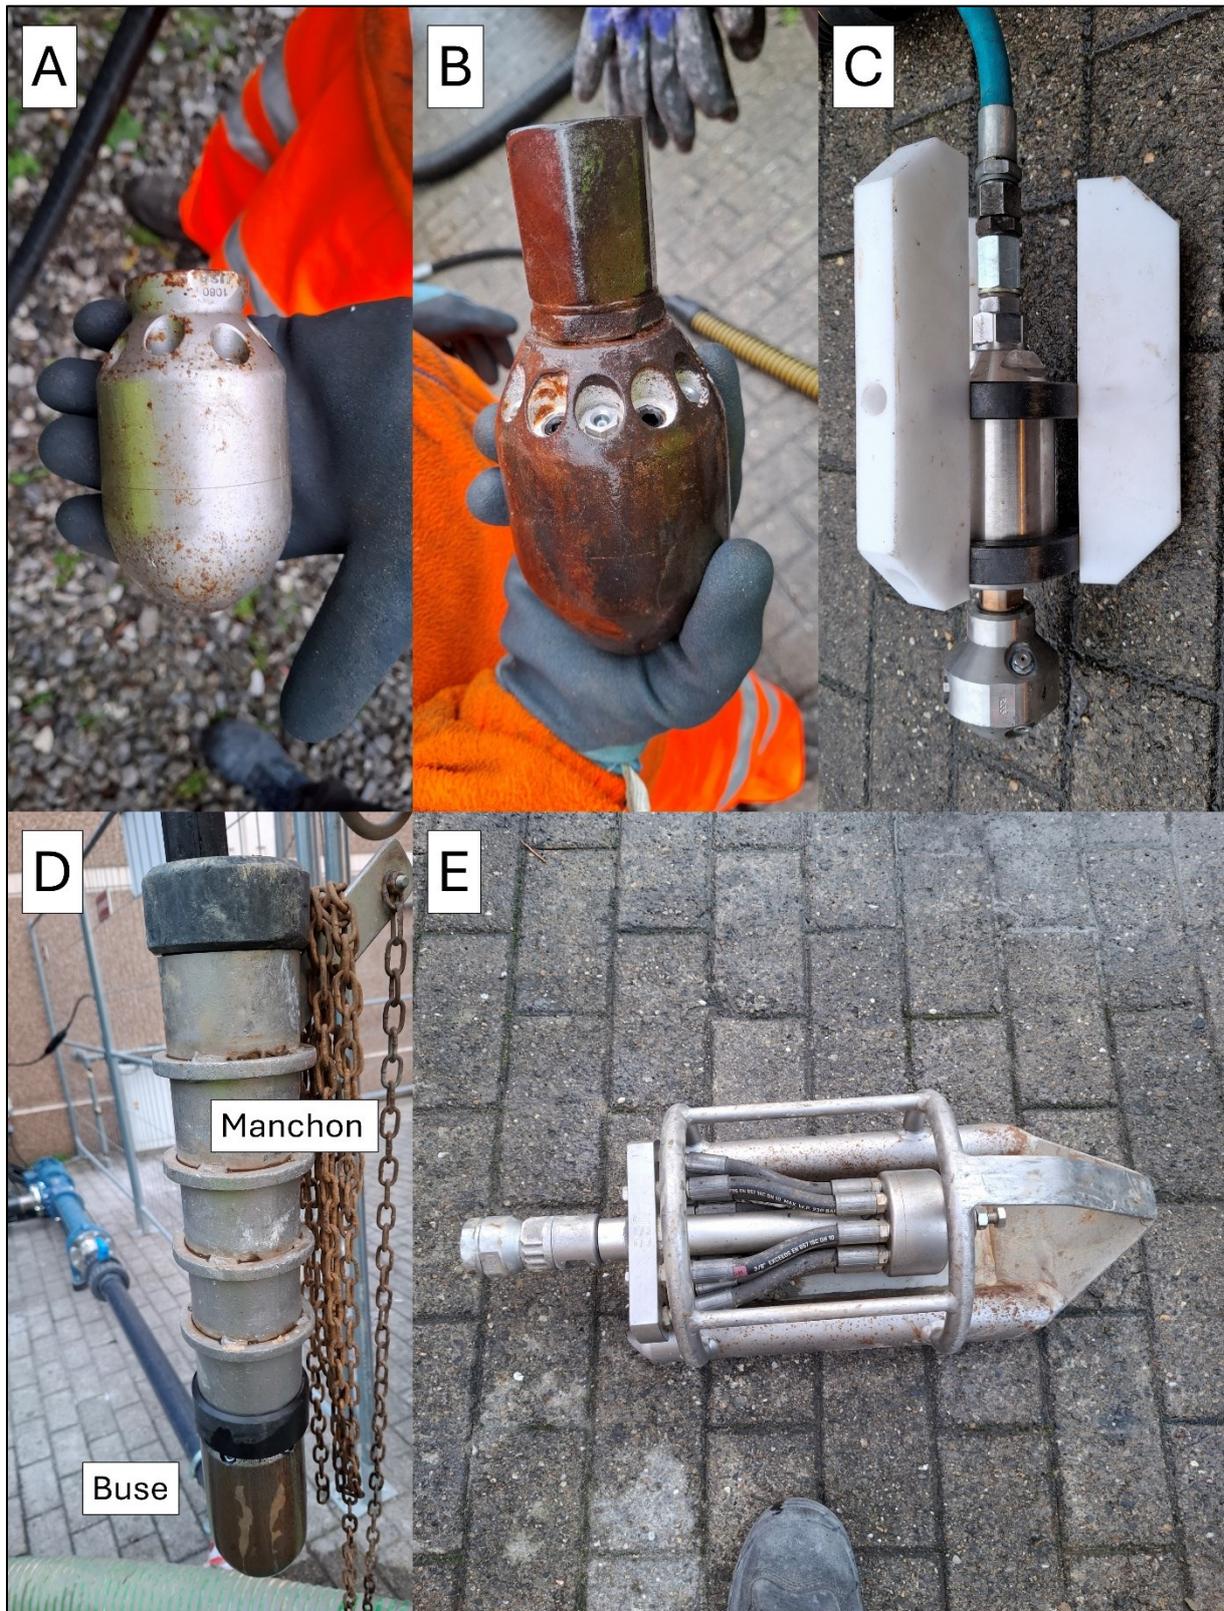
Figure 7 : Différents modèles de buse de nettoyage utilisées pour les essais de curage de ce projet. A-C : buses utilisées par l'entreprise X, la buse C étant dotée d'une tête rotative. D-E : buses utilisées par l'entreprise Y, la buse E possédant un fond plat et fermé.

Une première tentative de curage a été effectuée le vendredi 28 novembre en matinée. La buse initialement utilisée (Figure 7.A) devait progresser à travers les caissons SAUL par propulsion induite par les jets d'eau sous pression. La structure rectangulaire des SAUL a toutefois entravé sa progression, car l'ogive a dévié de sa trajectoire dès son intronmission dans le premier caisson. Pour y remédier, une deuxième ogive, plus lourde (Figure 7.B) a été montée à l'extrémité du tuyau de nettoyage, et une corde l'a reliée au niveau piézométrique situé à l'autre extrémité du système d'infiltration. Cette corde a permis de guider la progression de l'ogive sur toute la longueur des caissons SAUL. En revanche, cet artifice n'est pas représentatif des conditions réelles pour des systèmes effectivement enterrés. Après les deux allers-retours de la buse selon le protocole A (Tableau 1), la capacité d'infiltration du système a été mesurée à 4,8 m³/h, soit moins qu'avant le début du curage (Tableau 3), pour un taux de régénération donc nul.

Le premier curage du tuyau a directement suivi, selon le protocole C (Tableau 1), et en utilisant la buse de nettoyage représentée en Figure 7.D. Deux allers-retours à travers la longueur du tuyau ont été réalisés, sans difficultés particulières. La capacité d'infiltration après curage est remontée à 9,00 m³/h (taux de régénération $R_{0,28} = +26,3\%$; Figure 11.A).

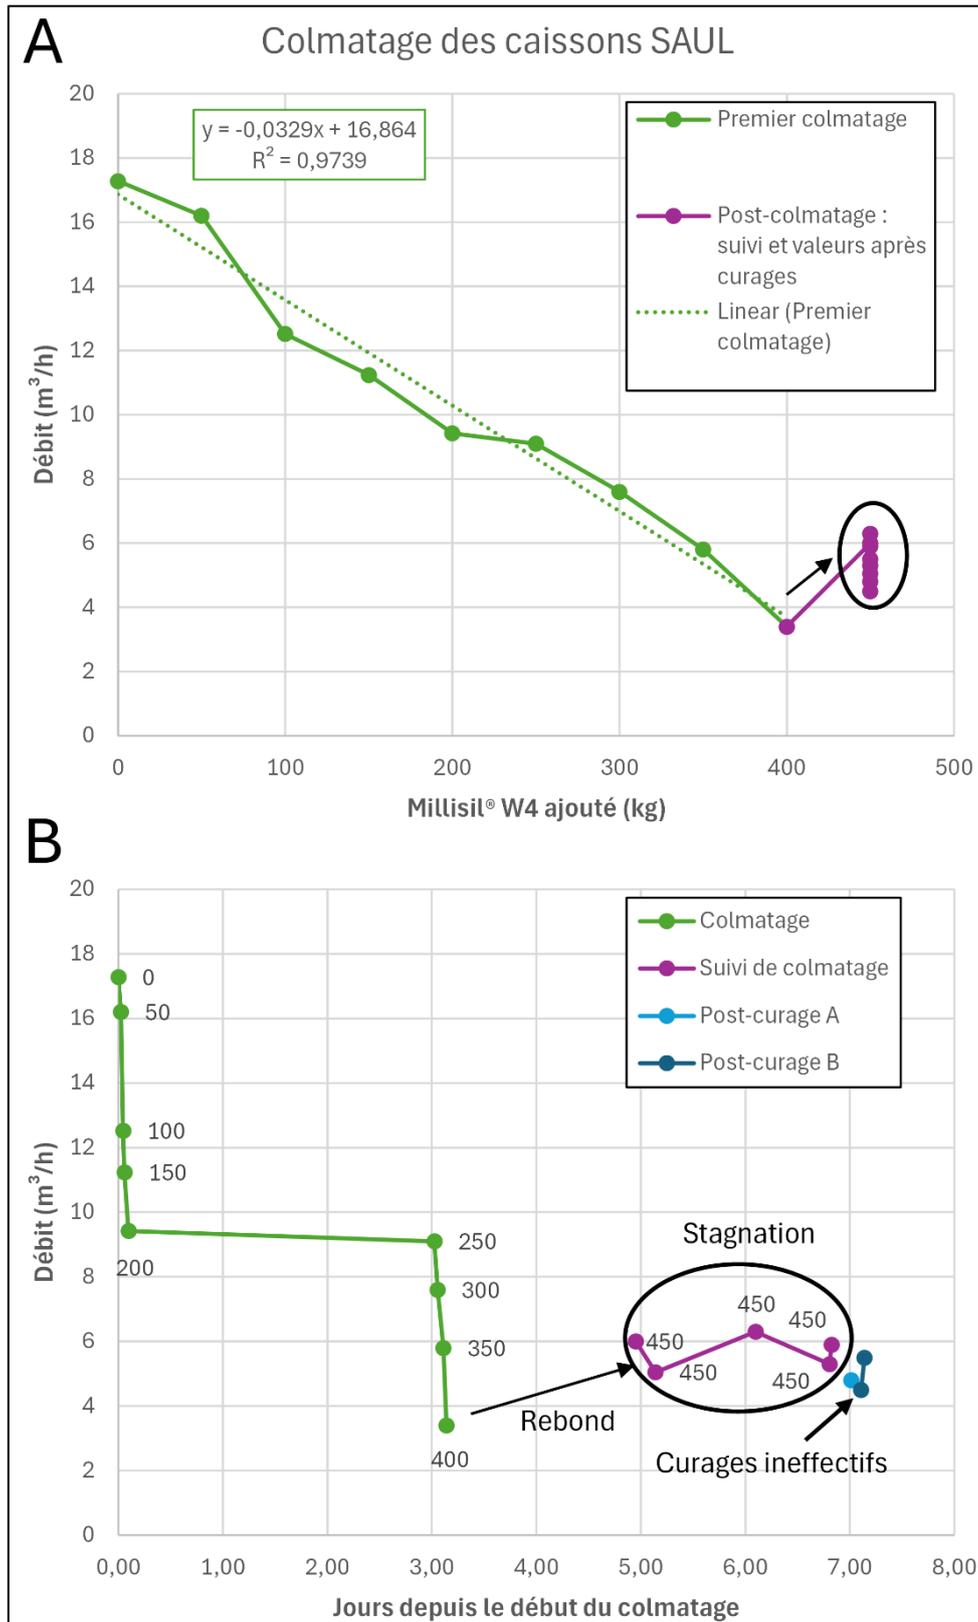
Figure 8 : Evolution de la capacité d'infiltration des SAUL par mesure de débits instantanés au débitmètre inductif. A : mesures exprimées selon la masse de polluant ajouté ; B : mesures exprimées selon une échelle de temps, avec en vignettes les masses totales de polluant, en kg.

Il est observé une décroissance linéaire entre la masse de polluant et le débit mesuré par le débitmètre (Figure 8.A), cette dernière étant d'ailleurs précisément corrélée à la fréquence des pompes (Figure 9). Cette tendance s'est interrompue lorsque la valeur de débit de 3,4 m³/h a été atteinte (= $d_{pollué} = 0,2d_0$; Figure 8.A,B). L'expérience a dû être interrompue autour de 9,5 m³/h de débit ou 600 rpm (Figure 8.B), afin de régler un souci technique au niveau de la gamme de fréquences auxquelles les pompes pouvaient fonctionner, sans impact sur la progression de l'essai. La régression linéaire montre que pour cet essai, la capacité d'infiltration du système baisse d'environ 33 L/h pour chaque kilogramme de Millisil® incorporé (Figure 8.A). En revanche, une mesure de routine effectuée deux jours plus tard (26 novembre) a montré que la capacité d'infiltration était remontée (Tableau 3; Figure 8.A,B). L'ajout de 50 kg de Millisil® supplémentaires dans le système n'a pas permis de faire descendre la capacité d'infiltration jusqu'à la valeur précédemment atteinte de 20% de la capacité initiale (Tableau 3). Similairement, la capacité d'infiltration était remontée entre 5,3 m³/h et 6,3 m³/h les deux jours suivants (27 et 28 novembre) (Figure 8.B; Tableau 3). Il faut donc considérer que le régime linéaire est interrompu lorsque le circuit d'eau est mis à l'arrêt pendant une période de minimum plusieurs heures.

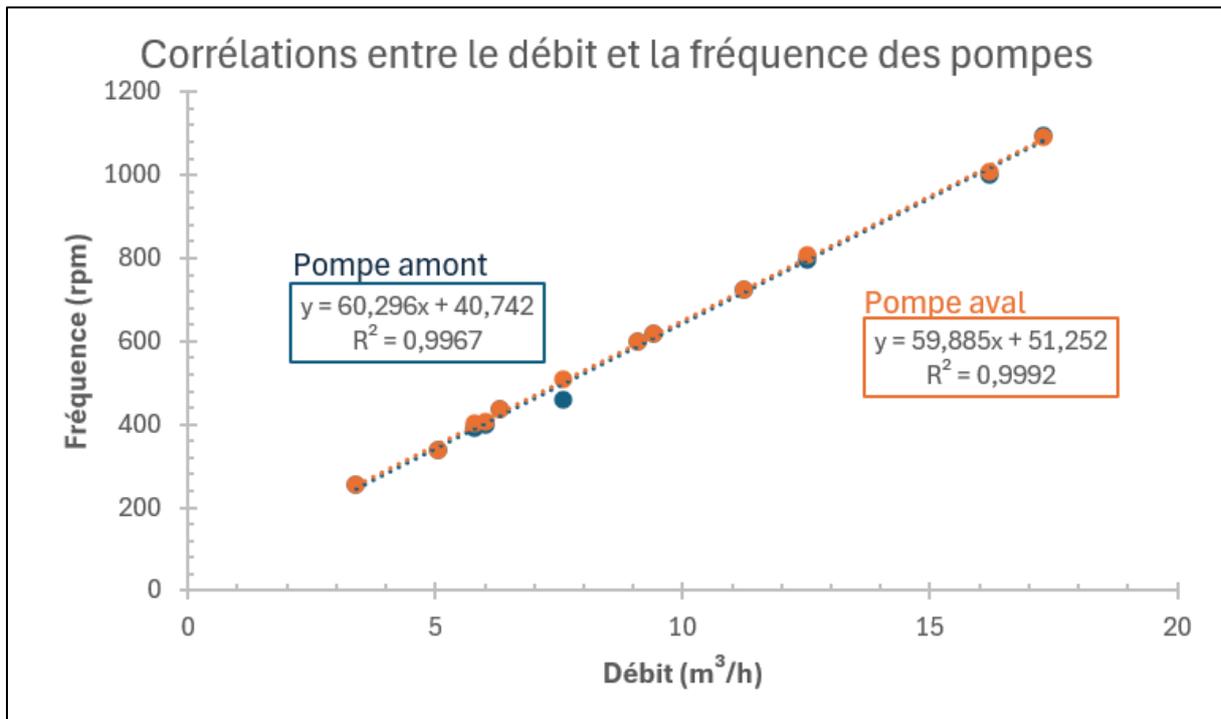
Figure 9 : Corrélations entre la fréquence des pompes et les mesures affichées par le débitmètre.

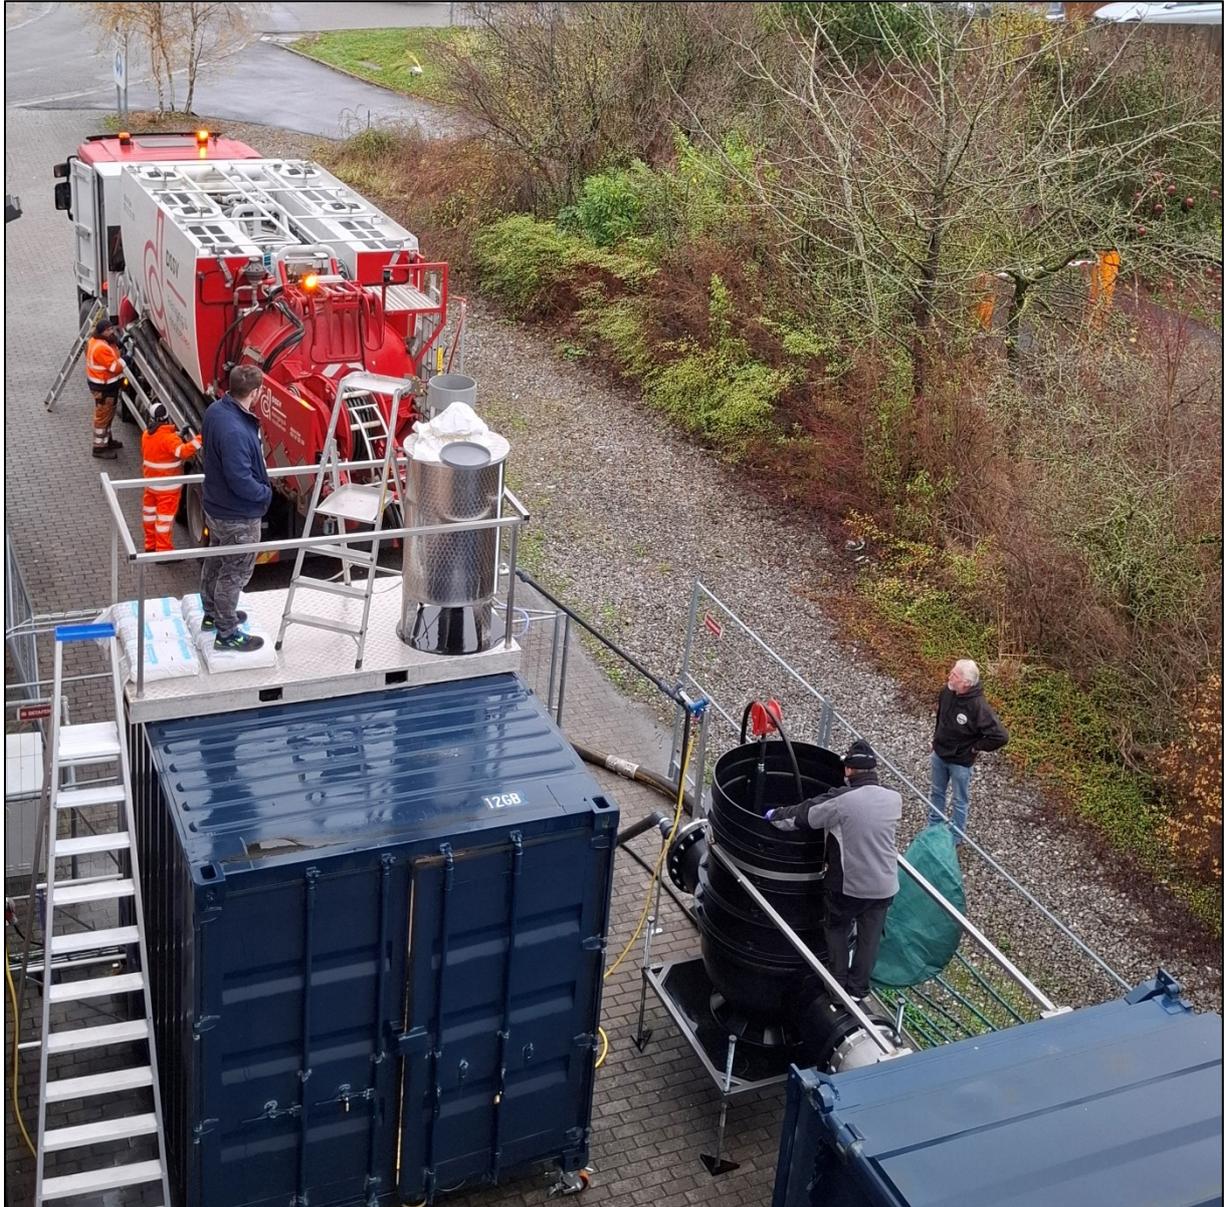
Figure 10 : Préparation du protocole de nettoyage B.

L'absence de régénération même partielle de la capacité d'infiltration a conduit à l'annulation du colmatage intermédiaire. Le second protocole de curage B (Tableau 1) s'est opéré au moyen d'une troisième buse et d'une pression accrue (Figure 7.C). Les deux valeurs de capacité d'infiltration dans les deux heures suivant ce second protocole donnent respectivement 4,5 m³/h et 5,5 m³/h (Tableau 3), ce qui confirme le résultat du curage A, avec ici aussi un taux de régénération nul.

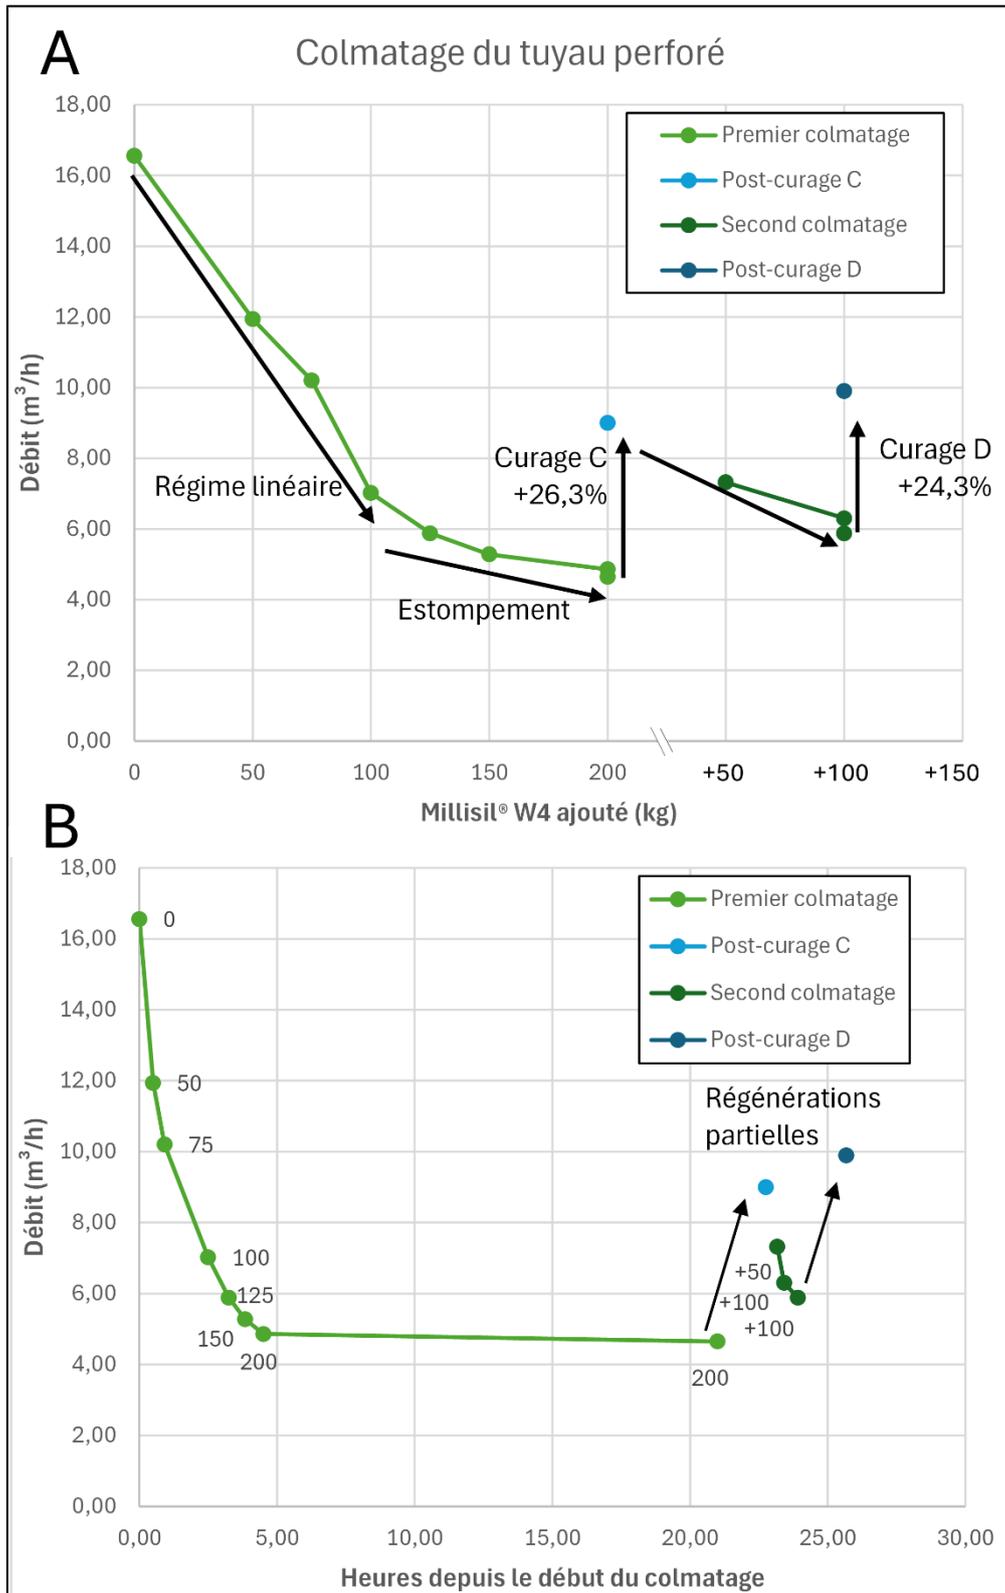
Figure 11 : Evolution de la capacité d'infiltration du tuyau perforé en PP par mesure de débits instantanés au débitmètre inductif. A : mesures exprimées selon la masse totale de polluant ajouté ; B : mesures exprimées selon une échelle de temps, avec en vignettes les masses de polluant, en kg. La quantité de Millisil® retirée au cours des curages étant inconnue, les masses adjointes lors du second colmatage correspondent aux incréments.

Le second colmatage a introduit 100 kg de Millisil® supplémentaires en deux temps. Bien que la masse totale incorporée corresponde à 300 kg, une quantité indéterminée de sable a entre-temps été aspirée du système lors du premier nettoyage, si bien qu'il serait trompeur d'encore désigner les étapes par masses absolues (cf. Figure 11.B). Une seconde mesure à +100 kg a confirmé la perte d'impact du rajout de Millisil®, si bien que le protocole de nettoyage D a été enclenché alors que la capacité d'infiltration du système se situait à 5,88 m³/h (36% de la capacité initiale).

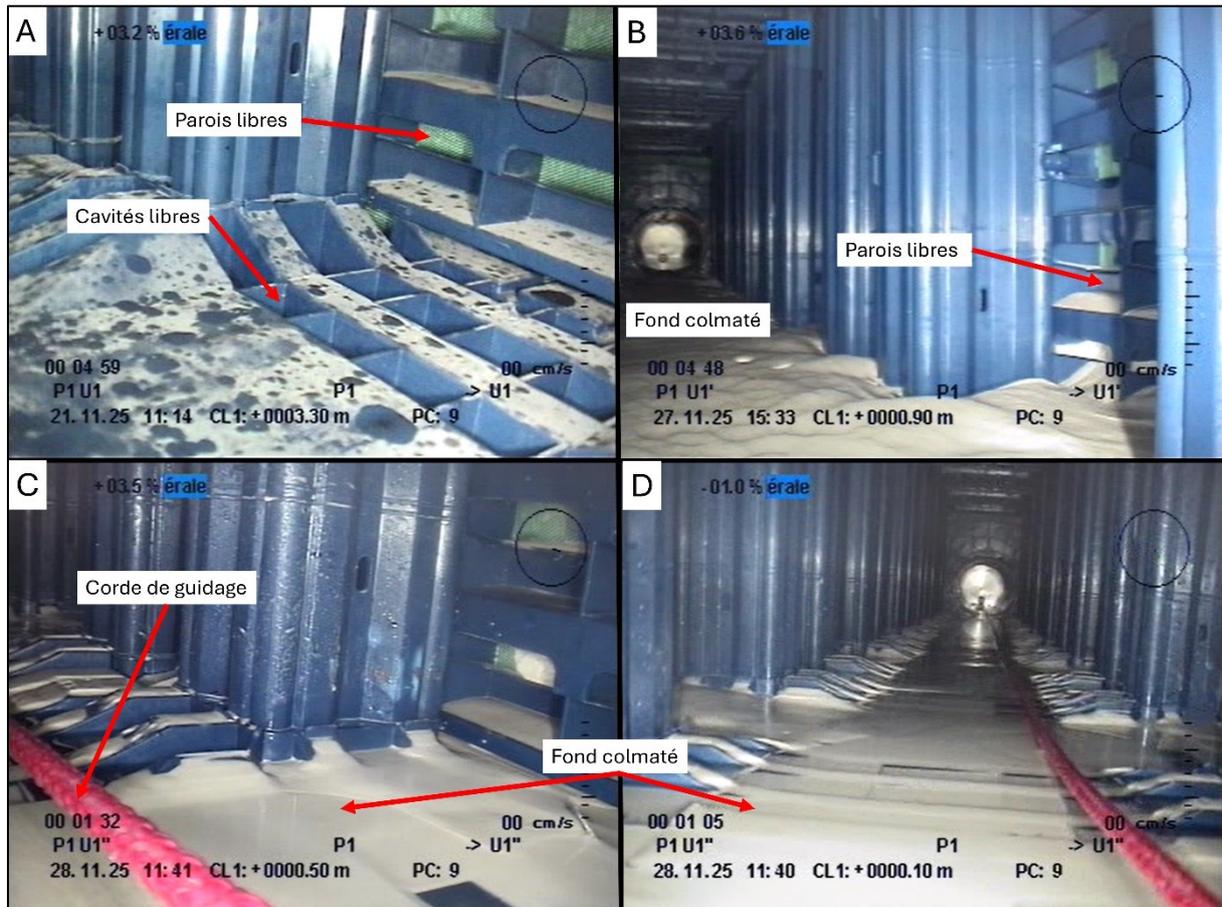
Figure 12 : Images issues des différentes inspections visuelles des structures alvéolaires ultra-légères. A : vue macro d'un pied de la paroi proximale, à l'état neuf ; B : vue macro du même pied, à l'état colmaté ; C : vue macro du même pied, après curage, montrant toujours une masse non-négligeable de polluant ; D : vue de la nef proximale après curage.

Les inspections visuelles ont été réalisées par l'intromission d'un robot-caméra spécialisé dans le diagnostic des réseaux d'égouttage. Le robot est déposé au fond de la chambre de visite, puis est piloté à travers le système d'infiltration depuis le poste situé dans la camionnette spécialisée du CRR. Quatre inspections visuelles ont été réalisées au cours de l'expérience sur les caissons SAUL : (i) à l'état neuf, avant que le Millisil® ne soit ajouté au système (Figure 12.A) ; (ii) à l'état colmaté après charriage de 450 kg de Millisil® (Figure 12.B), (iii) après le curage selon le protocole A (Tableau 1), et (iv) après le curage selon le protocole B (Tableau 1).

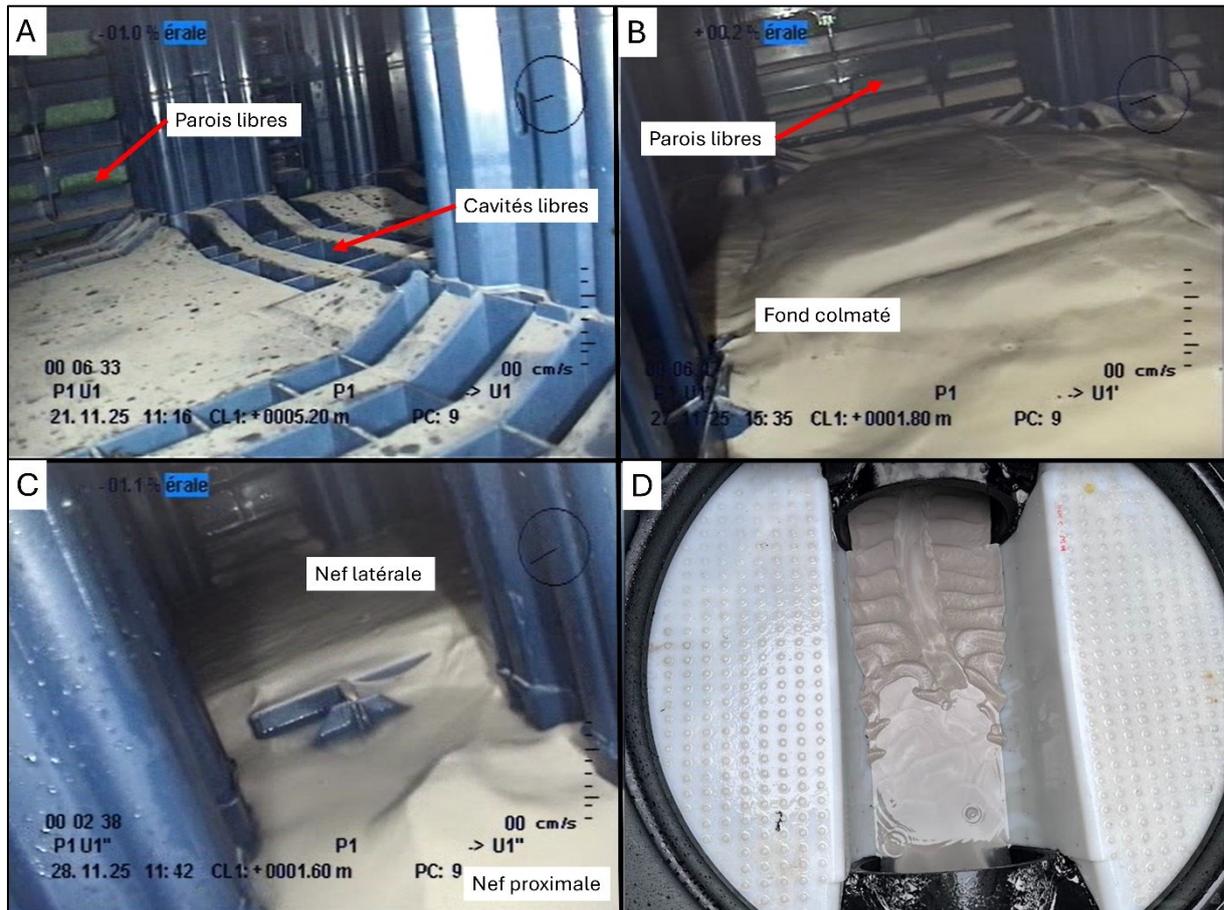
Figure 13 : Images issues des différentes inspections visuelles des structures alvéolaires ultra-légères, suite. A : vue macro d'une partie de la nef latérale, à l'état neuf ; B : vue macro du même emplacement, à l'état colmaté ; C : vue macro du même emplacement après curage, montrant la différence de hauteur du lit de polluant induite par le nettoyage partiel de la buse de nettoyage ; D : vue du dépôt de polluant au fond de la chambre de visite, à l'état colmaté.

La structure elle-même des caissons SAUL possède un impact observable sur la qualité du curage. Le modèle utilisé ici contient deux nefs : l'une dans l'axe des conduites de 400 mm et 300 mm, l'autre en parallèle (section 4.3.2, Figure 3.A,B). La Figure 13 montre des prises de vue comparables à celles présentes en Figure 12, mais cette fois au niveau de la nef latérale.
