Réf. : CONV-000173

Wavre, le 30 janvier 2026

Durabilité des systèmes d'infiltration et efficacité du nettoyage des systèmes d'infiltration enterrés

Rapport scientifique reprenant les résultats des premiers essais

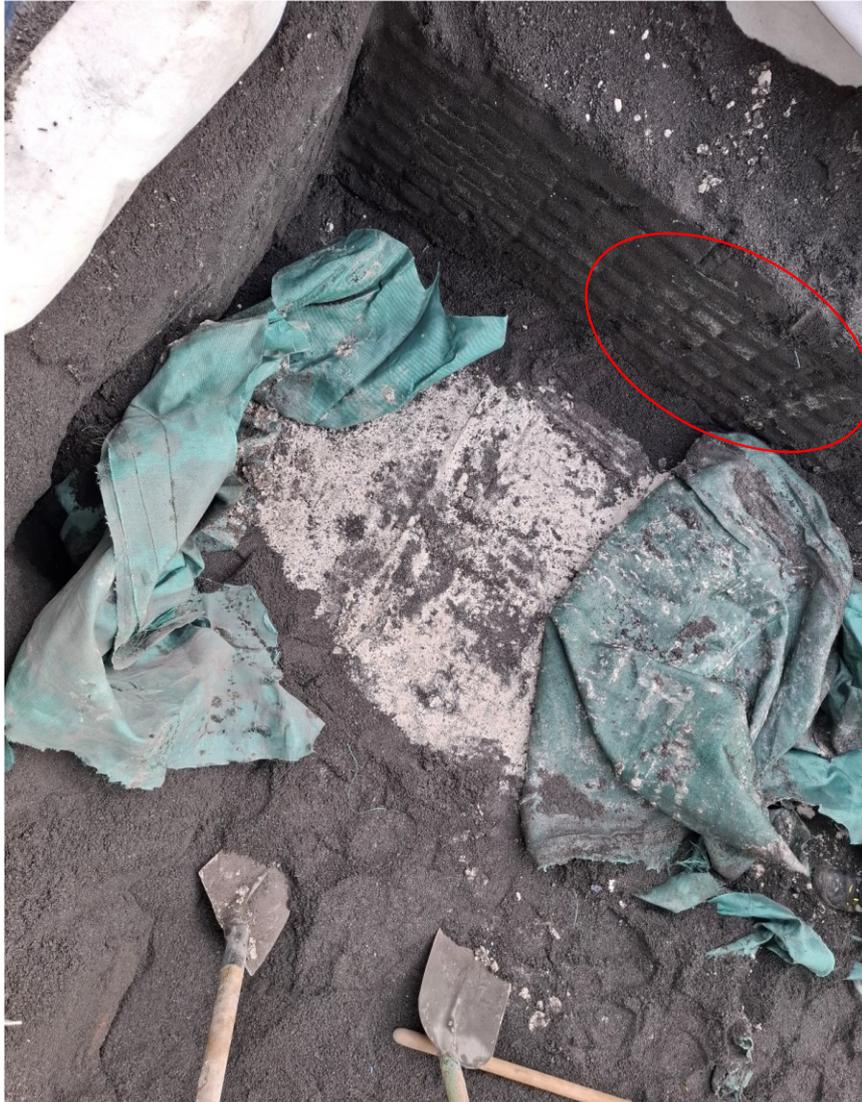
Figure 14 : Lit de Millisil® (blanc) déposé sous les caissons SAUL et la membrane géotextile de filtration, et mis au jour lors du démantèlement du système. L'ampleur de la migration horizontale Millisil® observée au-delà du géotextile le long des parois verticales reste minimale (voir ellipse rouge).

Il est toutefois important de noter que toute la masse de Millisil® ajoutée au poste d'essai n'a pas contribué au colmatage. Un banc de sable a en effet été observé au fond de la chambre de visite (Figure 13.D). Plus étonnant, des quantités non négligeables de Millisil® ont été aperçues lors du démantèlement du système d'infiltration, à la base des SAUL, sous la membrane géotextile (Figure 14). Il est à noter que ce géotextile n'a subi aucun dommage pendant le curage et que ce lit de Millisil® ne peut s'être déposé qu'au cours de l'expérience. A l'inverse, les traces de Millisil® relevées le long des parois verticales restent en comparaison anecdotiques (Figure 14).

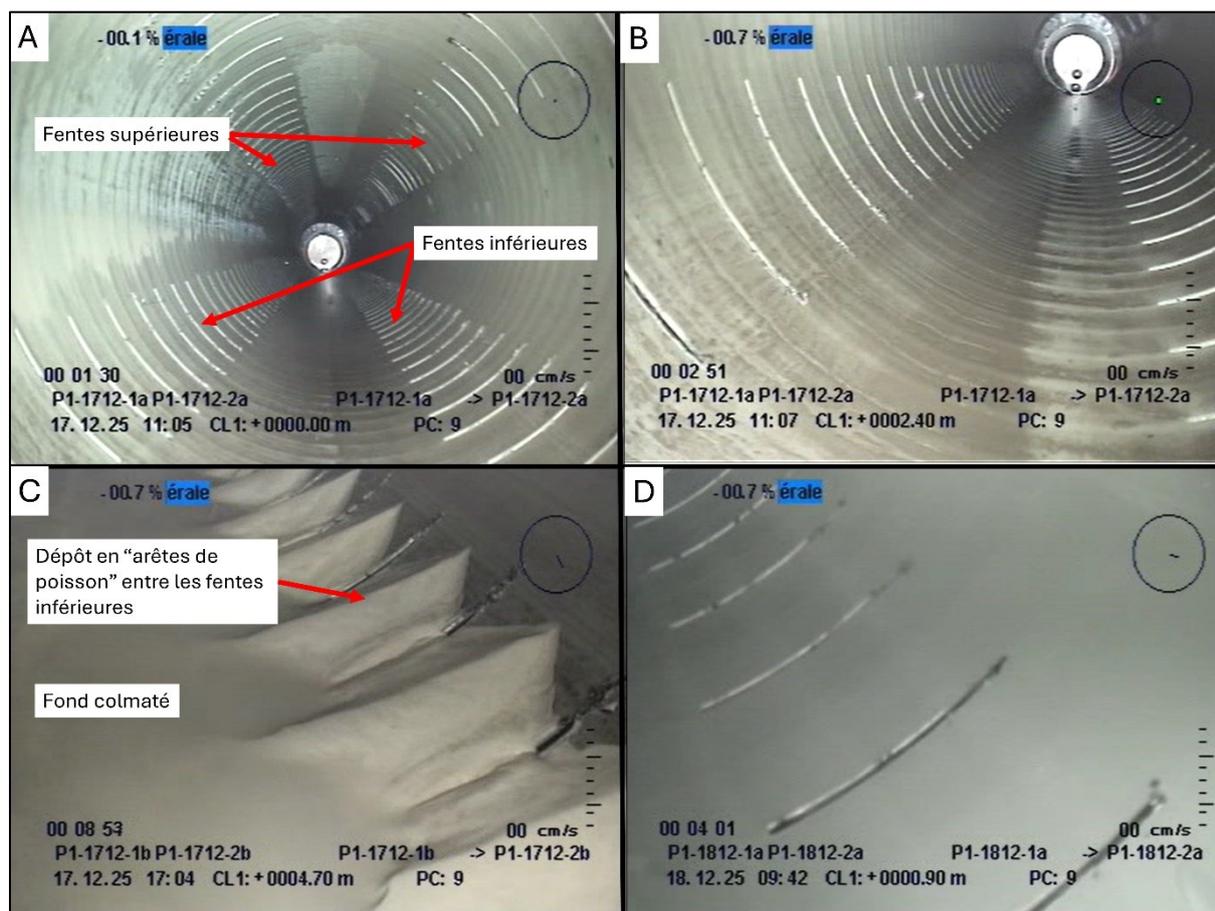
Figure 15 : Images issues des différentes inspections visuelles du tuyau perforé en PP. A : vue générale de l'intérieur du tuyau, à l'état neuf ; B : idem, avec détail sur les fentes d'infiltration inférieures ; C : vue macro du lit de polluant au fond du tuyau à l'état colmaté, et des dépôts en forme de branchies entre les fentes inférieures ; D : macro du même emplacement qu'en C, après curage.

Le même protocole d'inspection visuelle a été respecté pour l'étude du tuyau perforé par rapport aux caissons SAUL. Cette fois, en raison de l'intercalation d'un colmatage intermédiaire, cinq inspections ont été effectuées : (i) à l'état neuf (Figure 15.A,B), (ii) après un premier colmatage impliquant 200 kg de Millisil® (Figure 15.C), (iii) après le curage selon le protocole C (Tableau 1 ; Figure 15.D), (iv) après un second colmatage qui a charrié 100 kg supplémentaires de polluant, et (v) après le curage selon le protocole D (Tableau 1).

ensablées (Figure 15.C). La première phase de colmatage – le régime linéaire – correspond probablement à un passage du Millisil® en suspension à travers les fentes du tuyau. La grande majorité du polluant est alors stoppé à l'interface entre le tuyau et le géotextile de filtration, bien qu'une partie ait pu traverser les orifices de la membrane géotextile (Figure 14). Le Millisil® s'y est accumulé au point de colmater la moitié basse de cette interface (Figure 17A,B). Il est dès lors suspecté que le deuxième régime observé en Figure 11A, celui où les valeurs de débits s'estompent, mette en exergue la perte progressive d'efficacité des fentes inférieures du tuyau perforé (Figure 15.A,B). La capacité d'infiltration résiduelle, lorsqu'elle tend vers 4,5 m³/h (Tableau 4, Figure 11), correspondrait dès lors à une infiltration dominée par les fentes supérieures du tuyau (Figure 17C). Les dépôts de sable en branchies sont la probable conséquence du Millisil® en suspension qui n'a pas pu s'infiltrer, et qui se dépose au fond du tuyau lors de la vidange (Figure 17D).

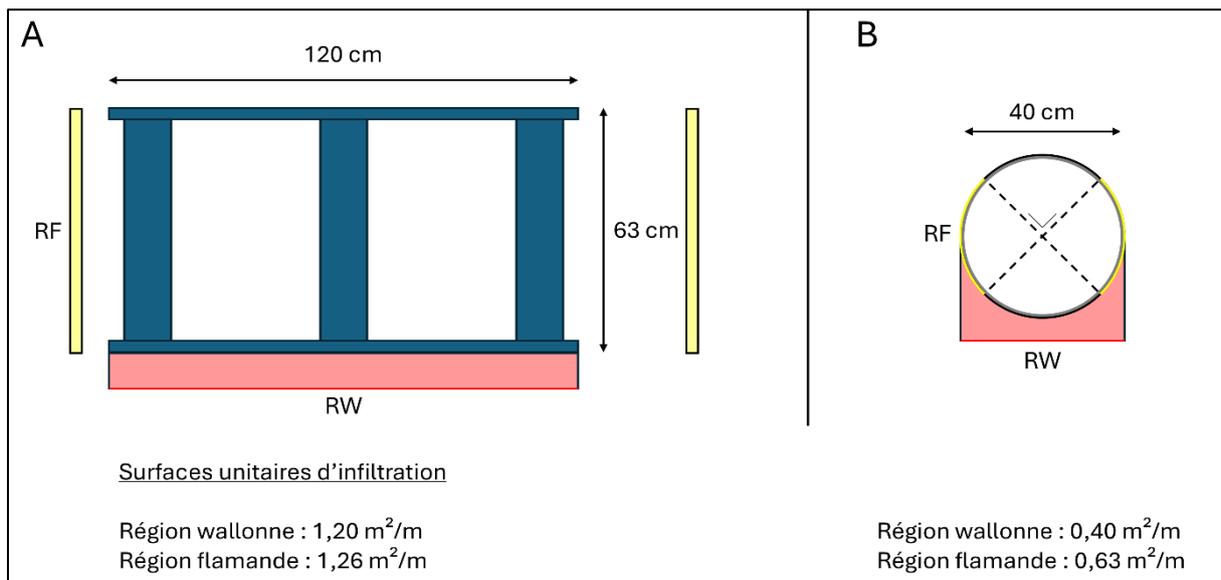
Figure 16 : Schéma explicatif pour le calcul des surfaces d'infiltration en vigueur selon les régions wallonne (RW, projection à l'horizontale, rouge) et flamande (RF, surfaces latérales, jaune), avec comme exemples les deux systèmes d'infiltration testés dans le cadre de ce projet. A : vue frontale d'un caisson SAUL (voir section 4.3.2) ; B : vue frontale du tuyau perforé en PP, redessiné d'après VLARIO (2025) (voir section 4.3.3). Les surfaces renseignées correspondent à un système d'infiltration d'une longueur d'un mètre.

La Région wallonne considère que la surface d'infiltration d'un système enterré correspond à sa projection sur l'horizontale (Teller et al., 2023) (Figure 16). A l'inverse, la Région flamande, dans son règlement régional d'urbanisme relatif aux eaux pluviales¹, ne considère dans ses calculs que les surfaces latérales, en prévision d'un colmatage d'une surface inférieure résistant aux entretiens (VLARIO, 2025) (Figure 16). De la sorte, les deux régions sous-estiment la capacité d'infiltration initiale réelle : la Wallonie néglige le potentiel pourtant bien réel d'infiltration latérale, tandis que la Flandre part du principe que la face inférieure d'un système d'infiltration devient intégralement inopérante. Nos observations soutiennent la thèse que le colmatage se concentre sur la partie inférieure d'un dispositif, et que les surfaces latérales assurent ensuite la majeure partie de l'infiltration (voir section 6.3). Toutefois, il serait exagéré de considérer que la face inférieure a perdu toute sa capacité infiltrante, sans quoi une hauteur d'eau permanente se serait maintenue à la base des systèmes colmatés.

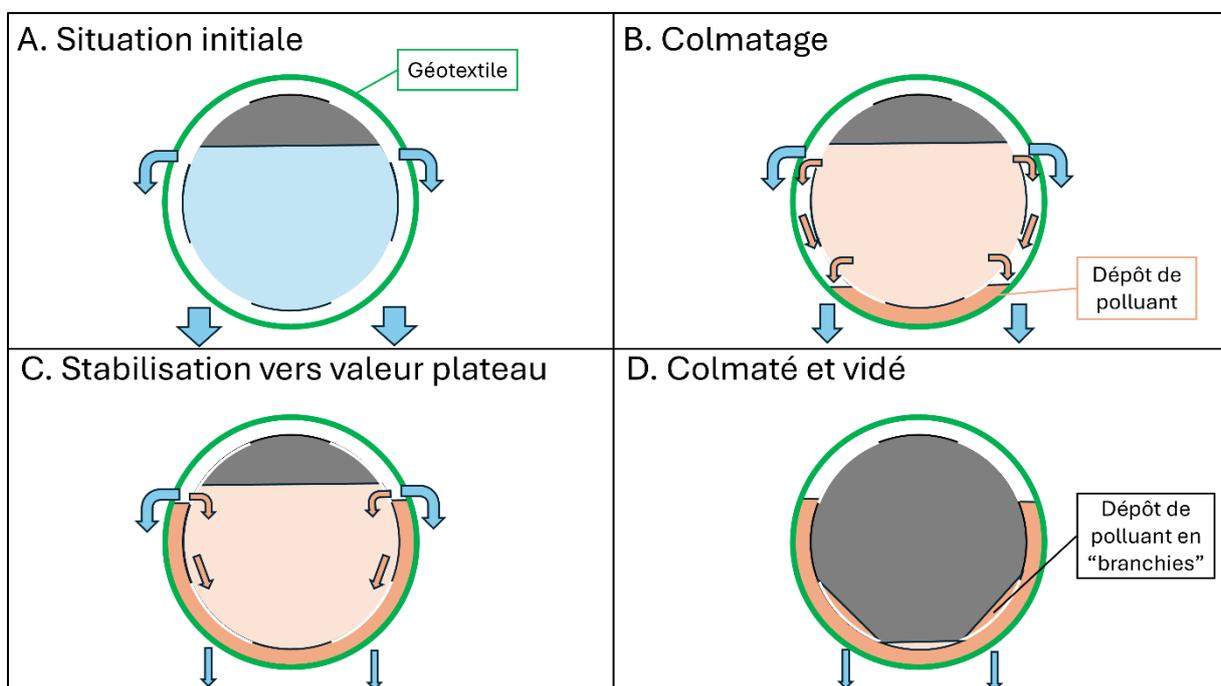
Figure 17 : Mode de colmatage d'un tuyau d'infiltration perforé. A : Infiltration d'eau claire, sans obstruction ; B : Dépôt de polluant à l'interface entre le tuyau et la membrane géotextile ; C : Saturation de l'interface, le polluant ne s'y dépose plus une fois une certaine hauteur atteinte, et un débit stable est atteint par une infiltration majoritairement latérale ; D : Lors de la lente vidange du tuyau, des dépôts en « branchies » se forment entre les fentes inférieures.

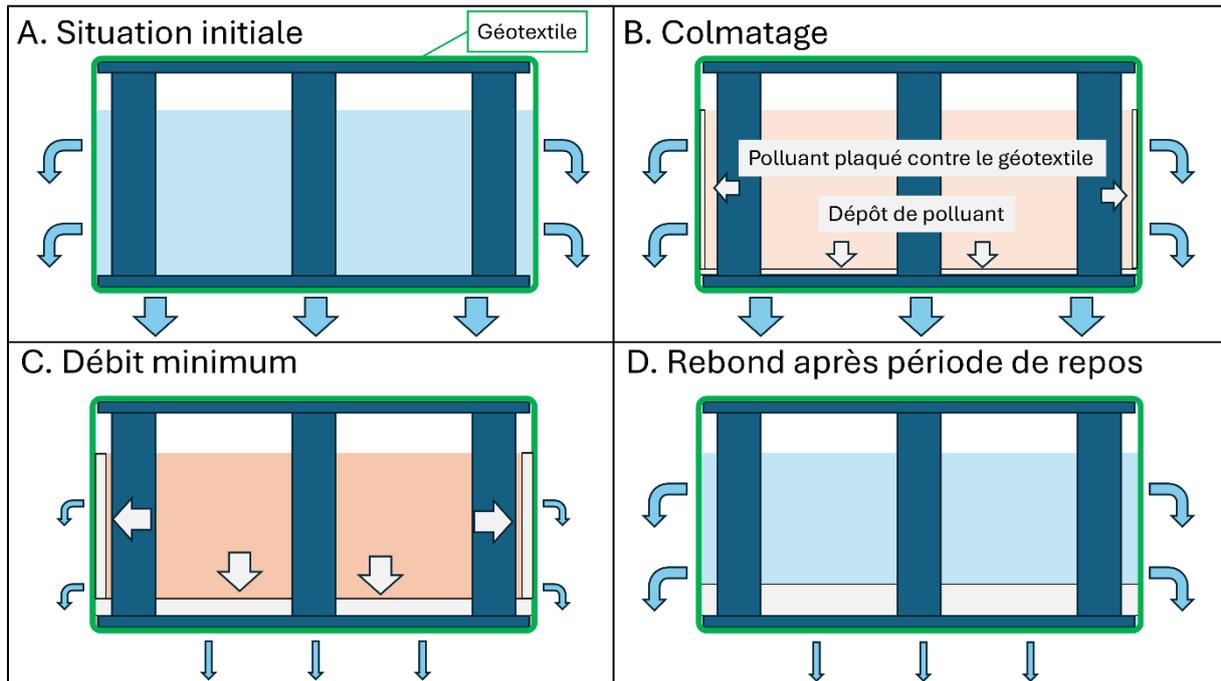
Figure 18 : Mode de colmatage des caissons SAUL. A : Infiltration d'eau claire, sans obstruction ; B : Dépôt de polluant sur la face inférieure ; C : La face intérieure étant colmatée, l'infiltration est majoritairement latérale, plaquant temporairement les particules de polluant en suspension contre la membrane géotextile, et atteinte d'un débit minimum ; D : Après une période de repos et une lente vidange, les particules retombent sur la face inférieure, rendant la capacité d'infiltration latérale, et obtention d'un effet rebond dans la courbe de débit.

Dès lors, l'acquisition d'un débit minimum avant un rebond partiel pose question. Bien que cela soit encore hypothétique, un minimum a pu être atteint parce que (i) la TSS était suffisamment élevée et (ii) parce que la hauteur d'eau induisait un courant latéral suffisant que pour plaquer les particules en suspension contre la membrane géotextile (Figure 18C). La mise au repos du système le temps d'une nuit minimum a fait chuter le niveau d'eau au sein des caissons SAUL, ce qui a provoqué une chute de ce courant latéral, et la sédimentation des particules incriminées. Tout volume entrant après cette période de repos peut donc s'infiltrer latéralement à travers une membrane géotextile libre (Figure 18D).

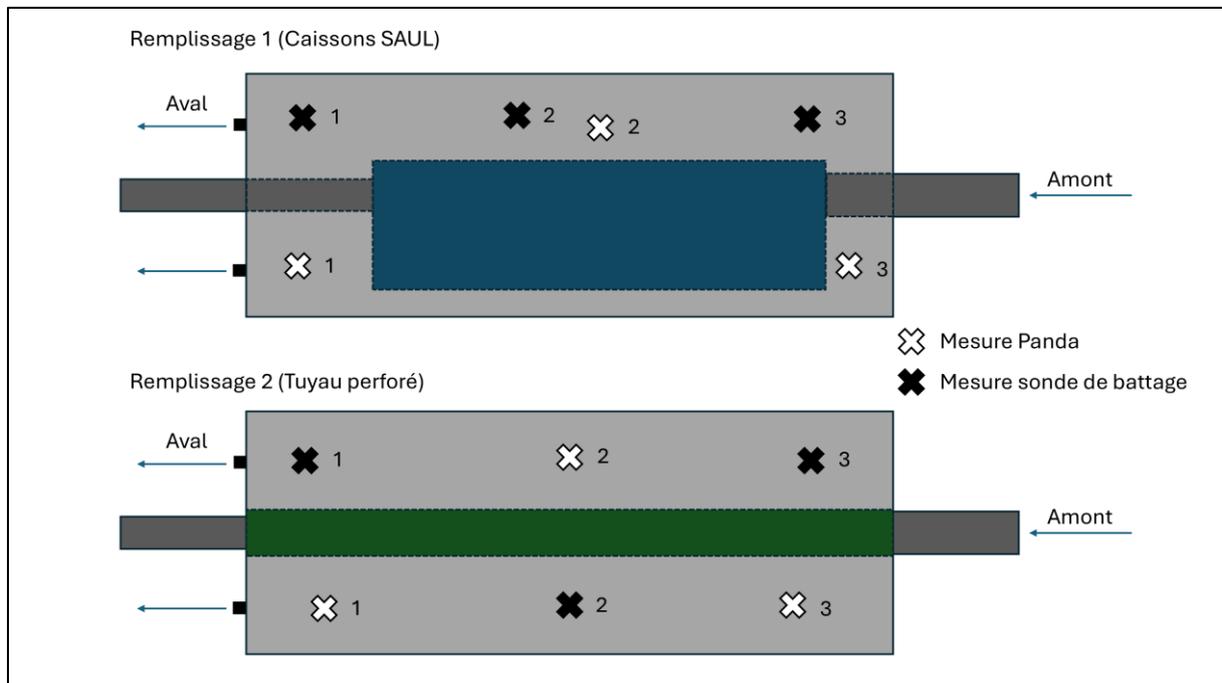
Figure A. 1 : Localisation des points de mesure post-compactage.

Chaque remplissage de conteneur s'est achevé au sommet de la colonne de sol compacté par trois points à la sonde de battage ainsi que trois autres au pénétromètre Panda. Leur localisation pour chacun des deux remplissages se trouve en Figure A. 1.

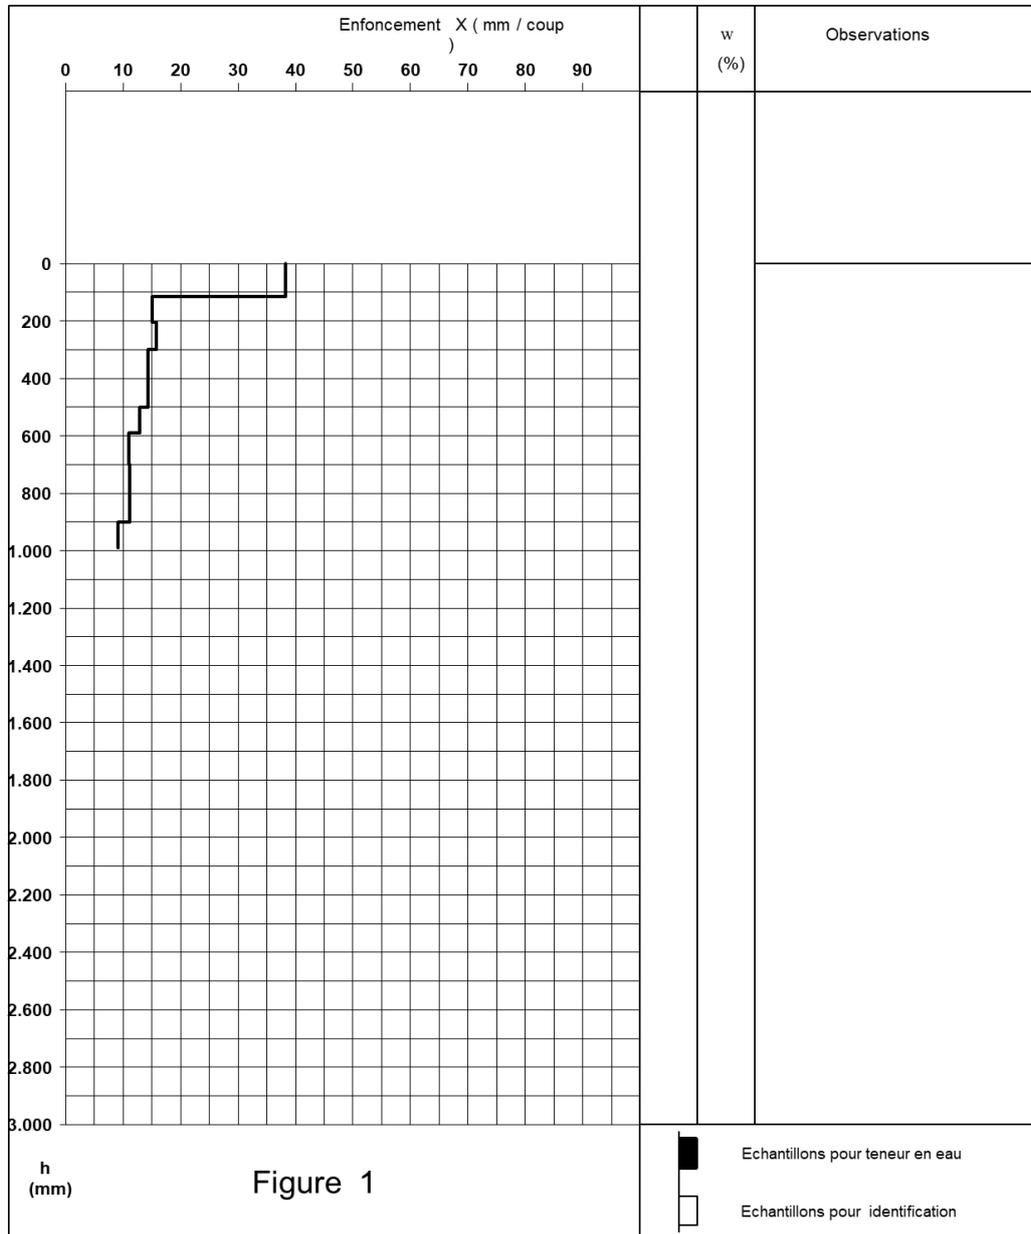
Figure A. 2 : Profil 1 à la sonde de battage, remplissage 1 (Caissons SAUL).

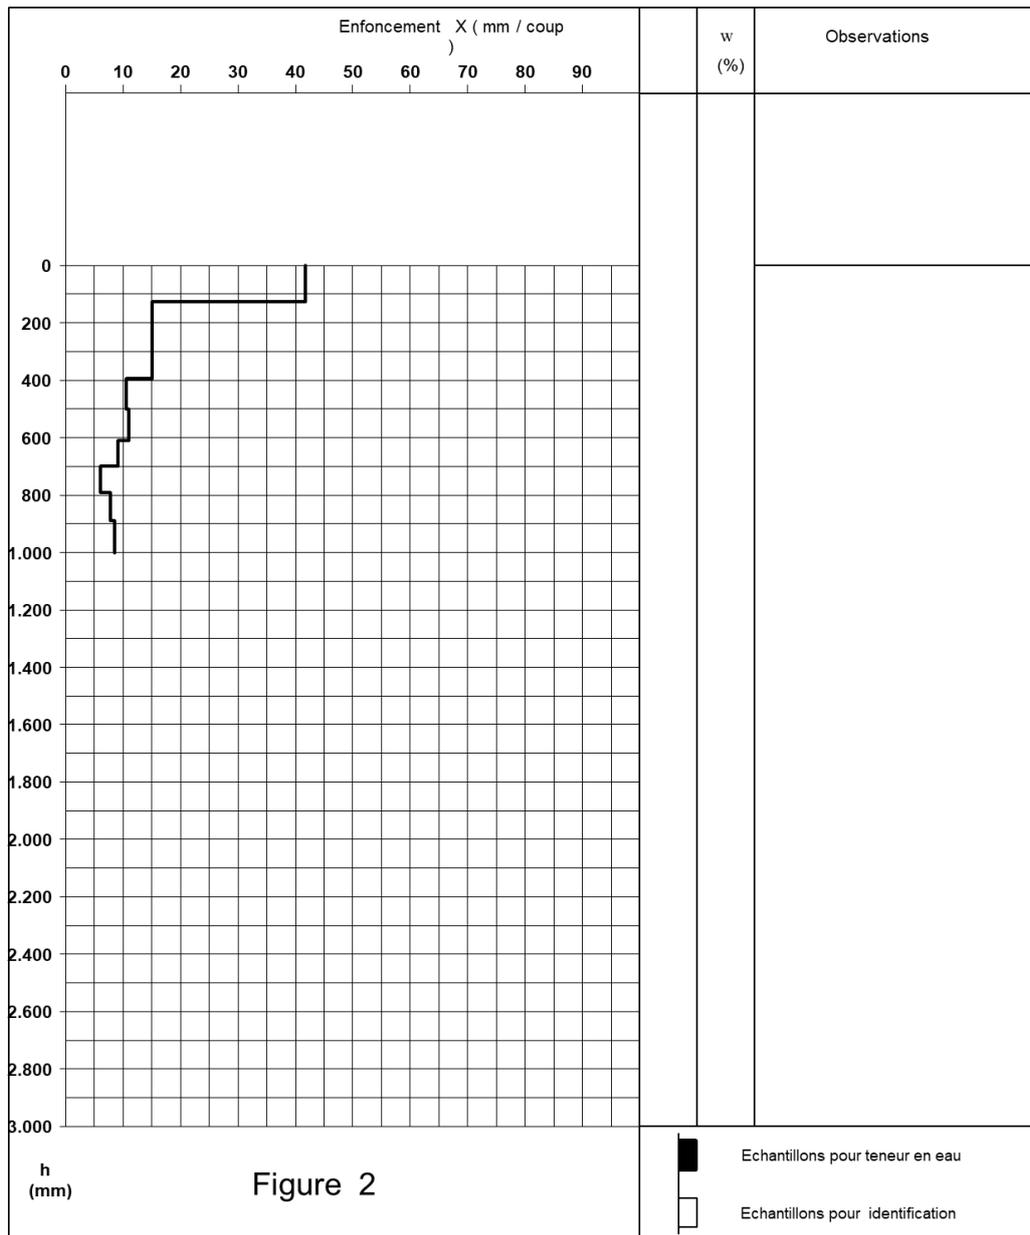
Figure A. 3 : Profil 2 à la sonde de battage, remplissage 1 (Caissons SAUL).

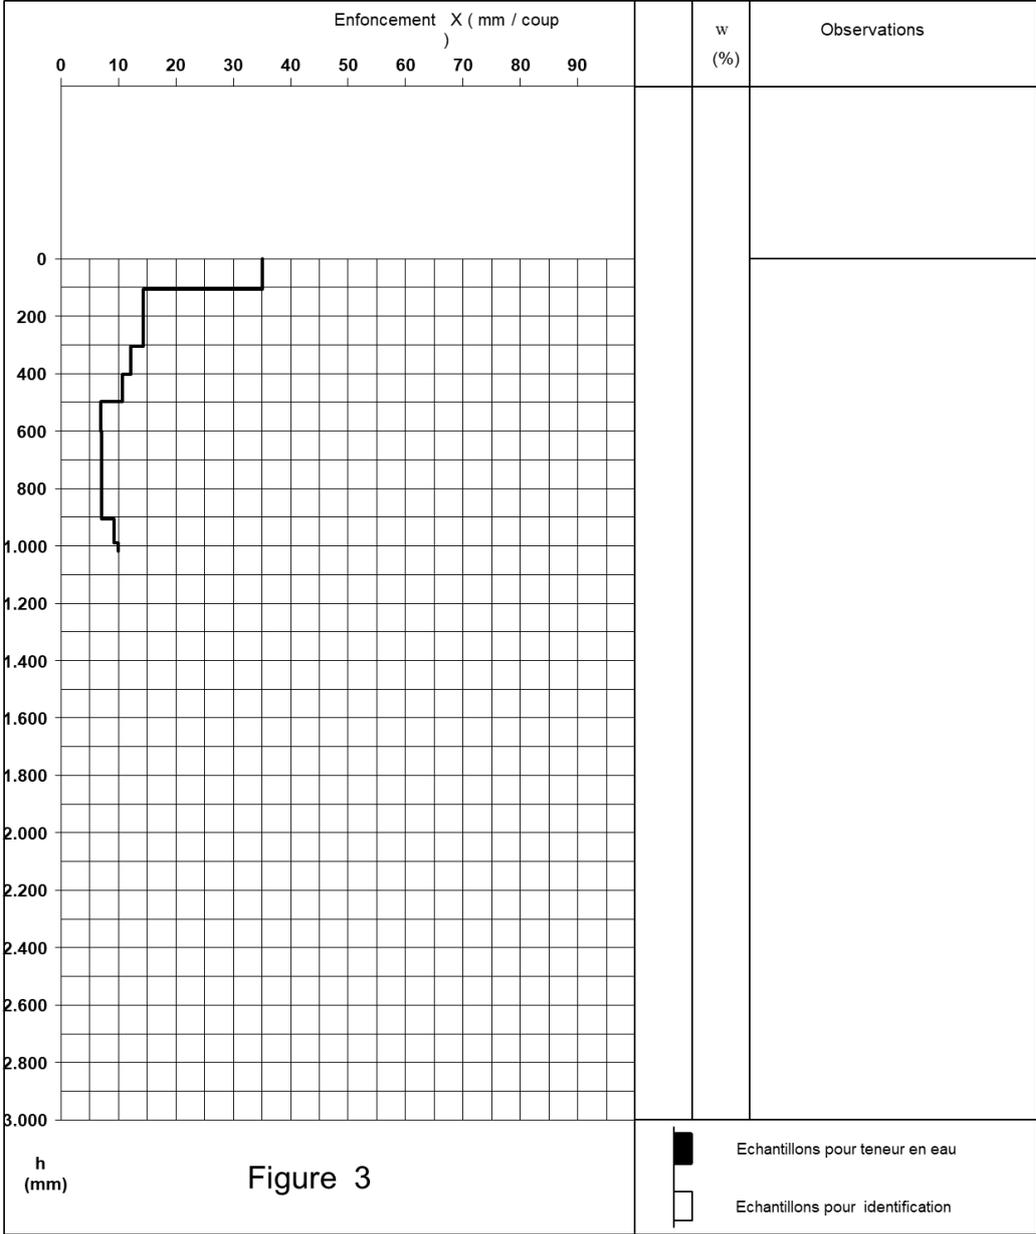
Figure A. 4 : Profil 3 à la sonde de battage, remplissage 1 (Caissons SAUL).

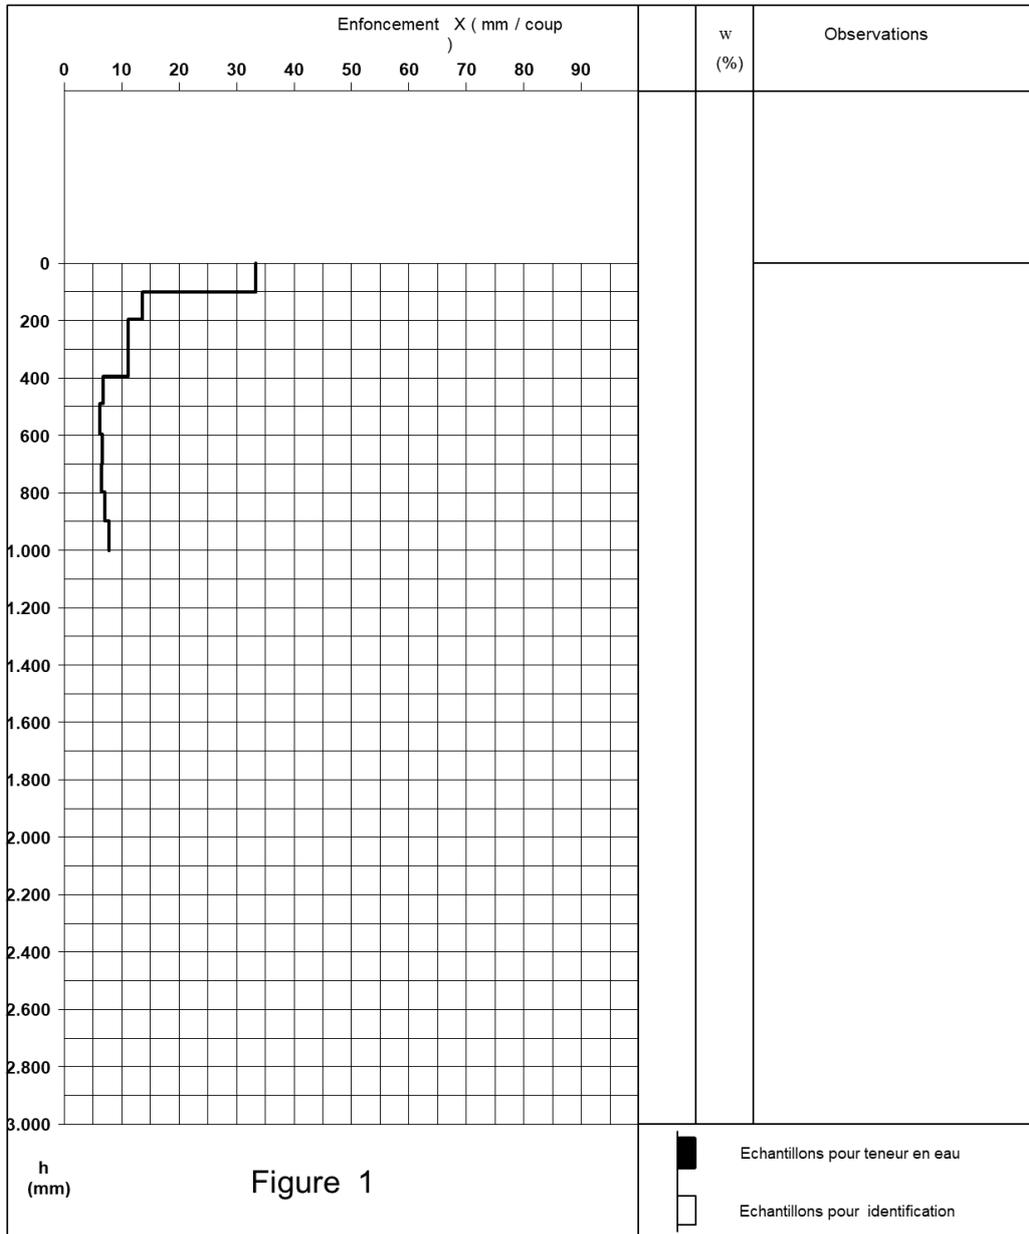
Figure A. 5 : Profil 1 à la sonde de battage, remplissage 2 (Tuyau perforé).

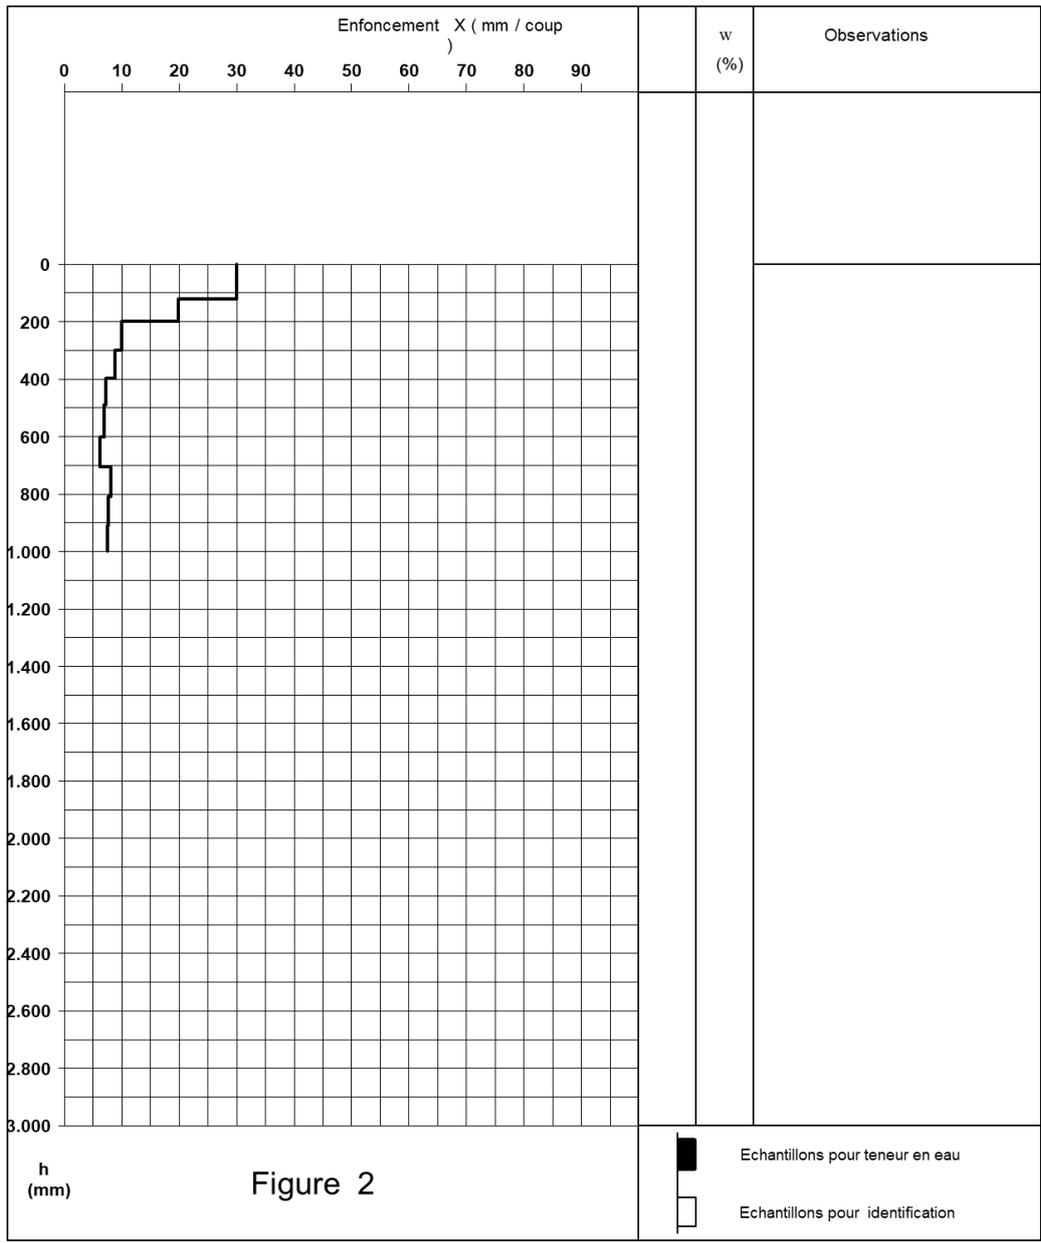
Figure A. 6 : Profil 2 à la sonde de battage, remplissage 2 (Tuyau perforé).

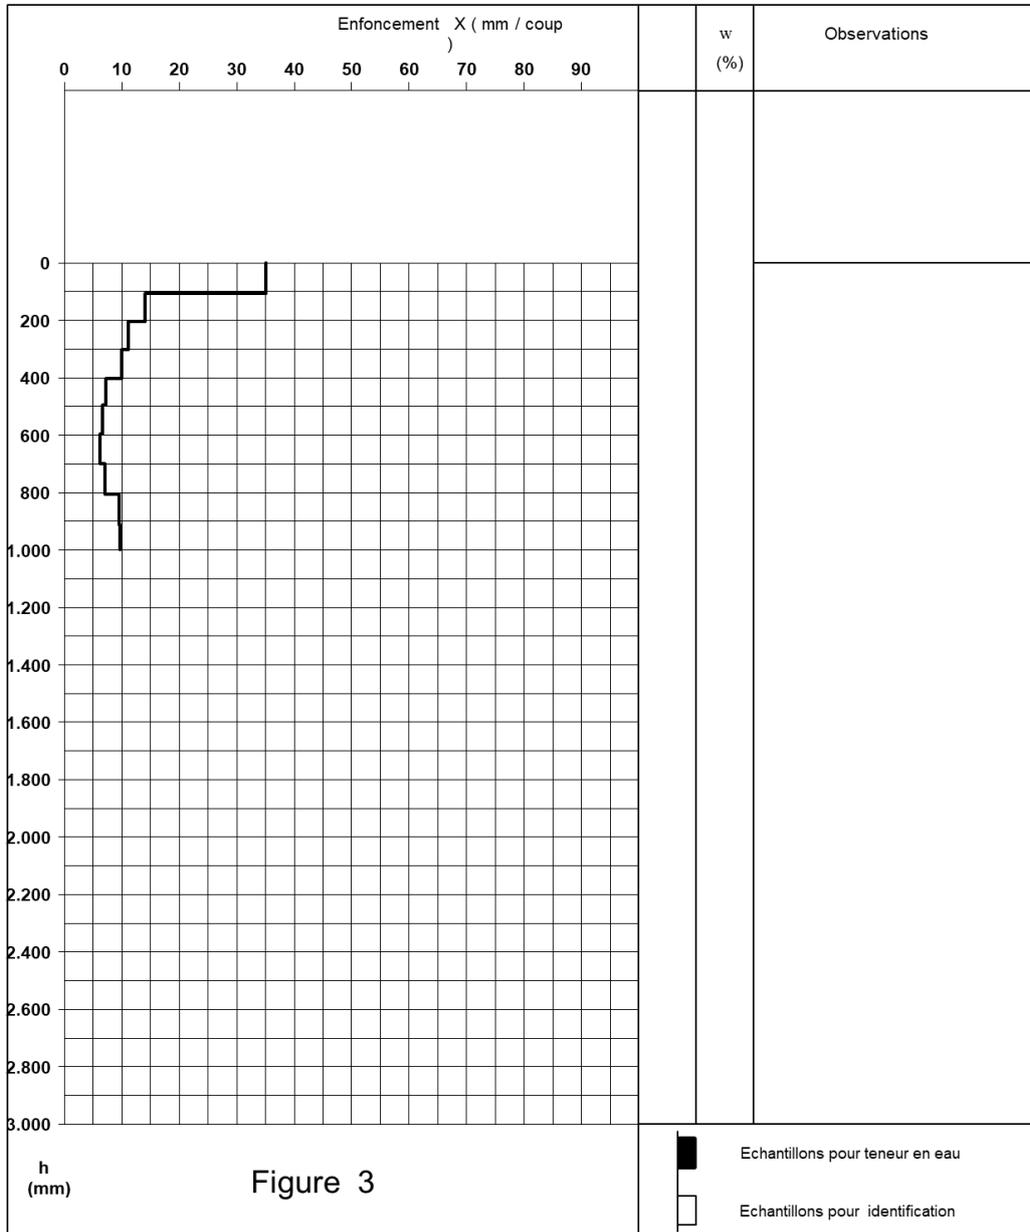
Figure A. 7 : Profil 3 à la sonde de battage, remplissage 2 (Tuyau perforé).

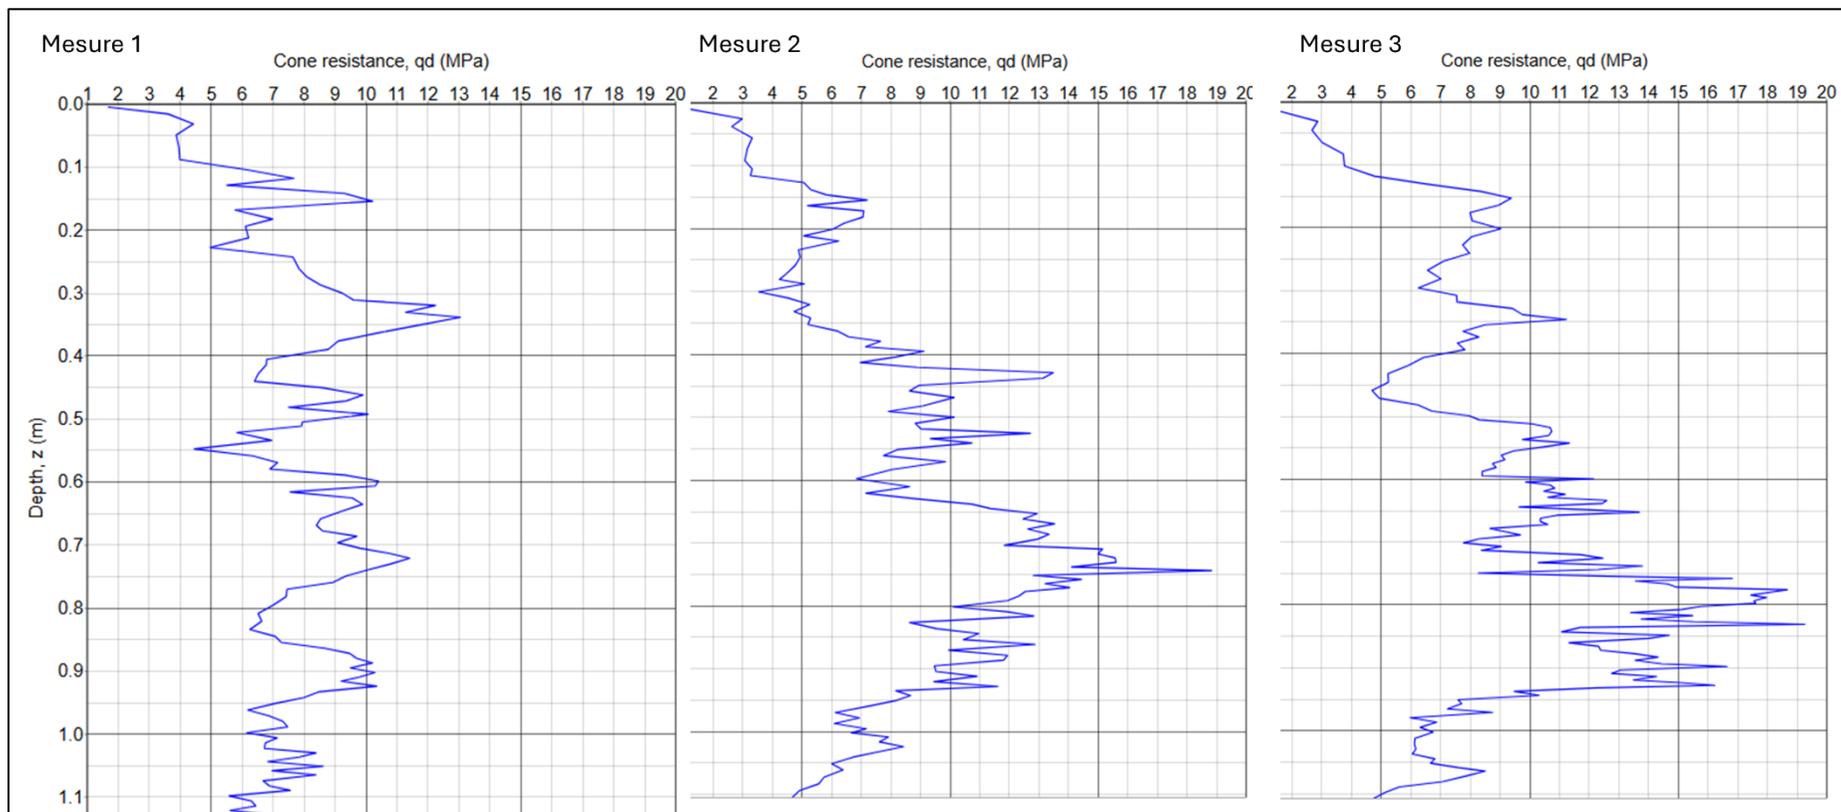
Figure A. 8 : Mesure au pénétromètre Panda, remplissage 1 (Caissons SAUL).

Les diagrammes ci-dessous reprennent les valeurs obtenues au Pénétromètre Panda après compactage de chacun des deux remplissages du conteneur, autour des caissons SAUL et du tuyau en PP perforé, respectivement.

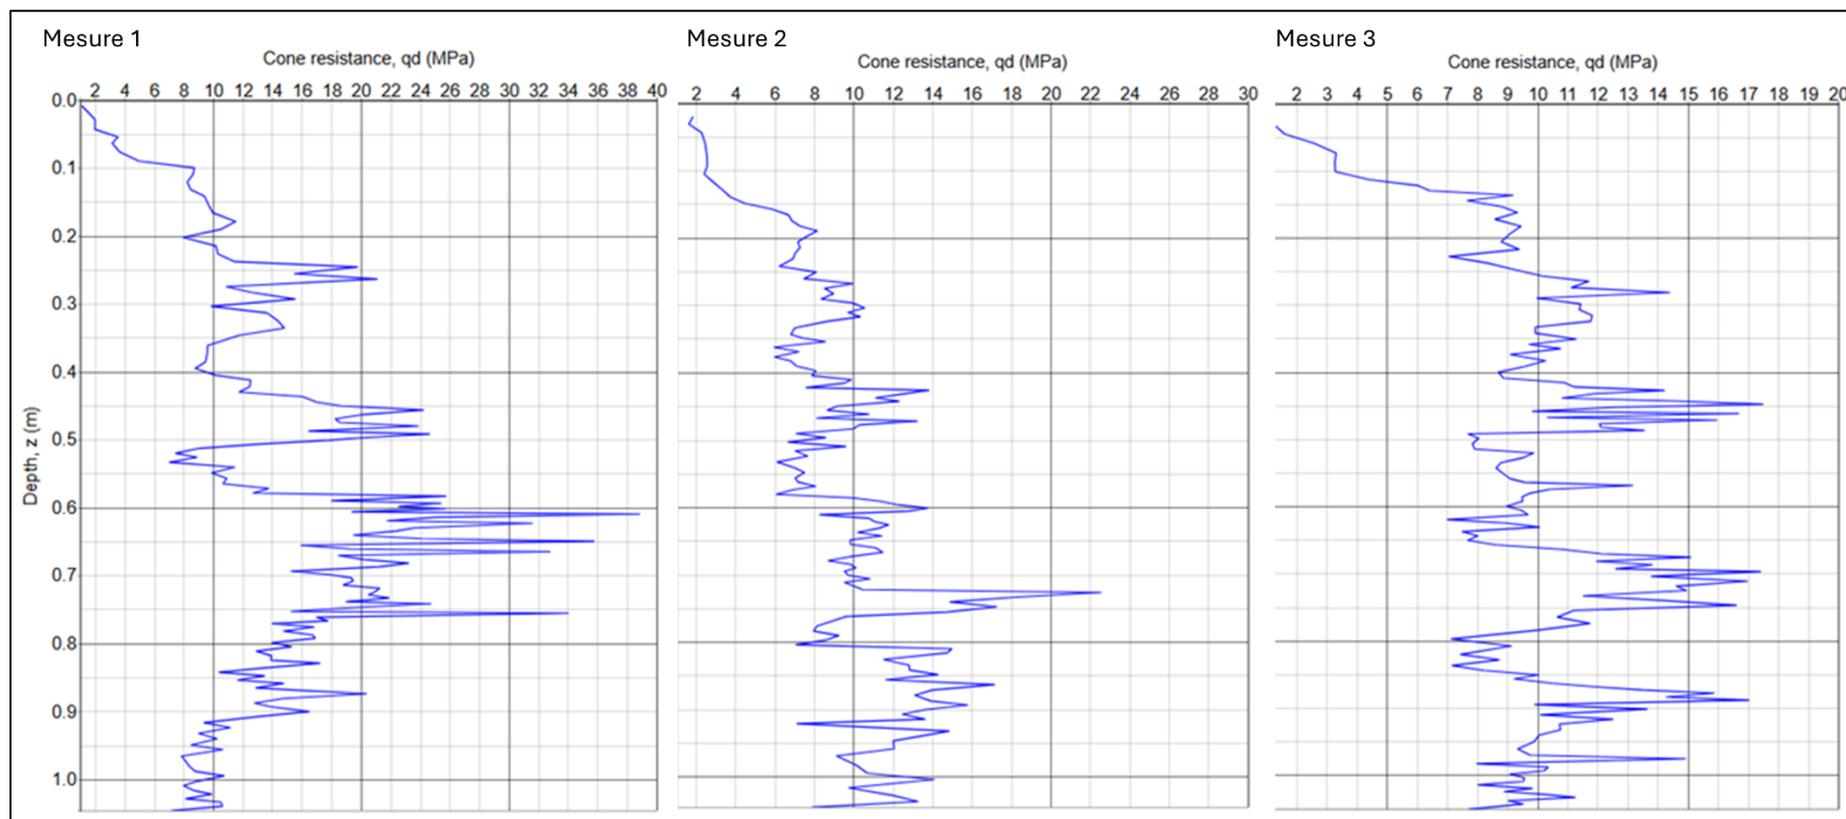
Figure A. 9 : Mesure au pénétromètre Panda, remplissage 2 (Tuyau PP perforé).
